**MONITOREO DE CALIDAD AMBIENTAL, BIOLOGÍA E
HIDROBIOLOGÍA
CAMPAÑA 9 – TEMPORADA HÚMEDA - 2021
DEL PROYECTO MINERO QUELLAVECO**

RESUMEN EJECUTIVO

Julio, 2021

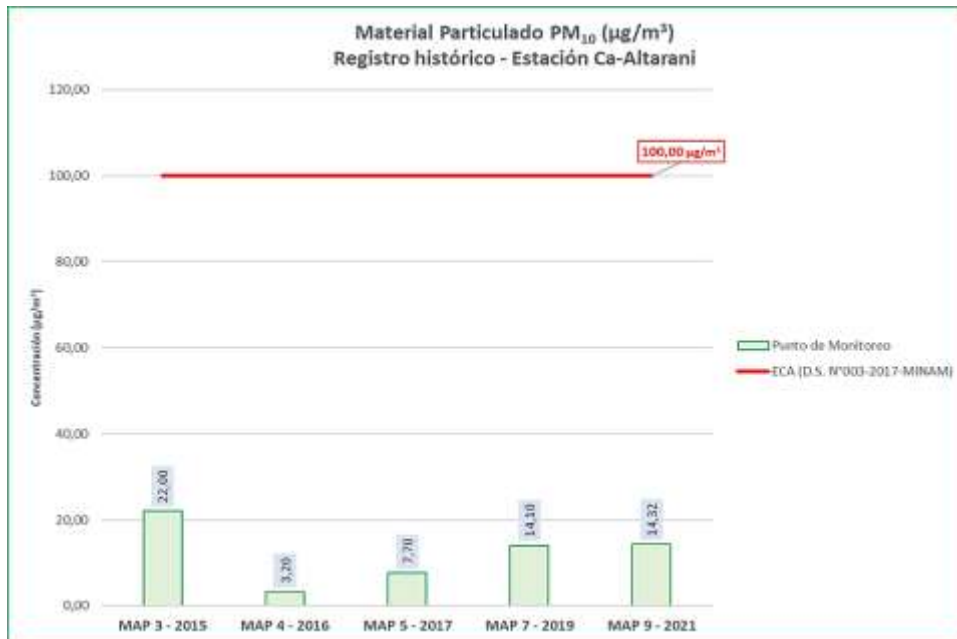
Figura 1. Valores históricos del Material Particulado PM₁₀ (Ca-Altarani)

De acuerdo a la comparación de los registros históricos del período 2015 al 2021, del monitoreo de calidad de aire en temporadas húmedas, se evidencia que, la estación de monitoreo Ca-Altarani (Queb. Altarani), ha mantenido valores similares en los años 2017, 2019 y 2020, asimismo, podemos observar en los registros históricos comprendidos desde el 2014 hasta la actualidad, que, la estación de monitoreo Ca-Tala (C.C Tala, Coscore, Pocata y Tumilaca), presenta resultados que se mantienen por debajo de los valores establecidos para el parámetro PM-10 en los ECA para Aire.

Seguidamente, se muestra los valores históricos del parámetro PM₁₀ de la Estación Ca-Altarani y los valores históricos del parámetro PM_{2.5} de la misma estación:

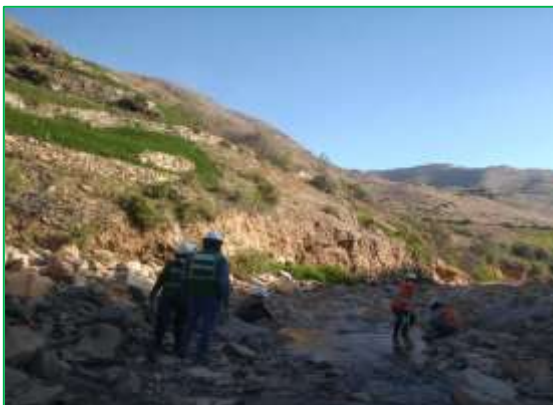
Figura 5. Alrededores del Río Huancanane

En la zona de Moquegua se ha realizado la evaluación en un total de diez (10) puntos de monitoreo, encontrándose excedencias en algunos puntos evaluados. Tales como, los puntos CAP-2 y CAP-3, asociados a la influencia de la actividad agropecuaria desarrollada en los márgenes del río Huancanane, presentan el incremento de las concentraciones de boro en el agua, en la siguiente imagen se puede apreciar lo mencionado:
