Proyecto “Ejecución del Programa de Monitoreo Ambiental Participativo 5 (MAP-5), en cumplimiento de los compromisos asumidos en la Mesa de Diálogo con Anglo American Quellaveco”, ejecutado por Pronaturaleza.

PRESENTACION DE RESULTADOS DE QUINTA CAMPAÑA DE MONITOREO AMBIENTAL PARTICIPATIVO (MAP-5) ÉPOCA HUMEDA

JULIO 2017

Preparado por:
Pronaturaleza – Fundación Peruana para la Conservación de la Naturaleza

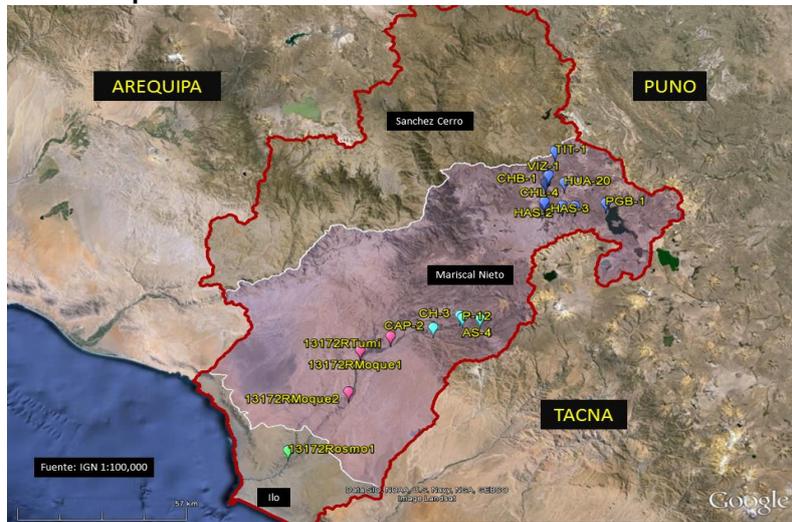
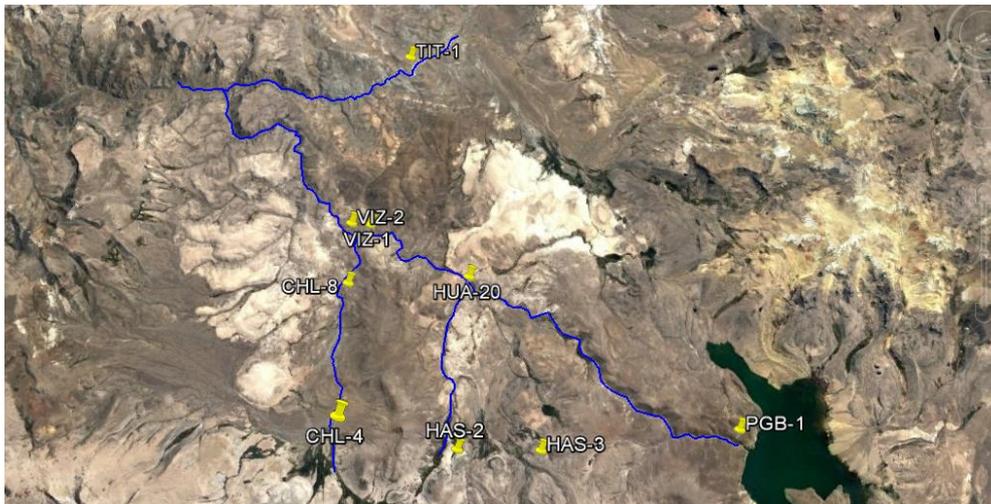
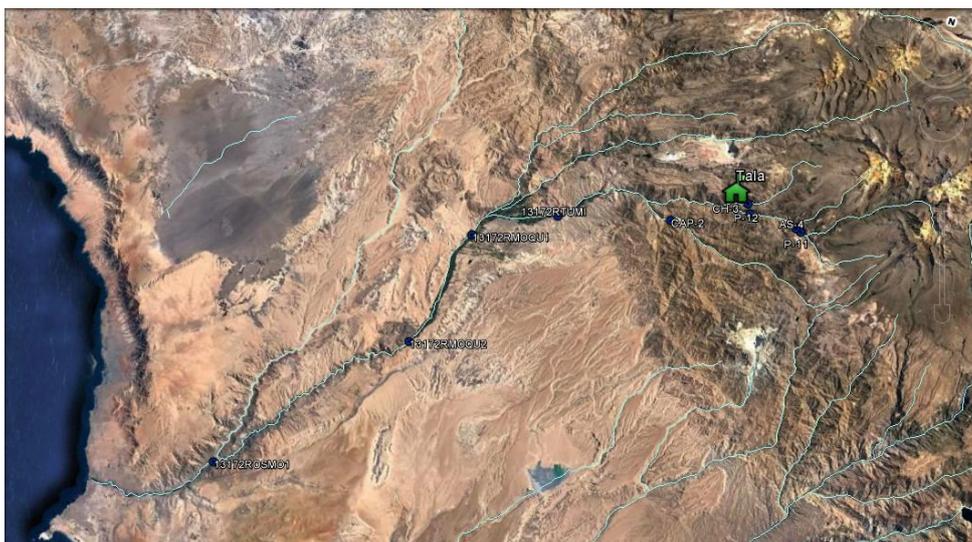
Figura 01. Ubicación de los puntos de monitoreo de agua superficial - zona de alta montaña, zona de operaciones, Moquegua e Ilo del MAP-5 marzo 2017.

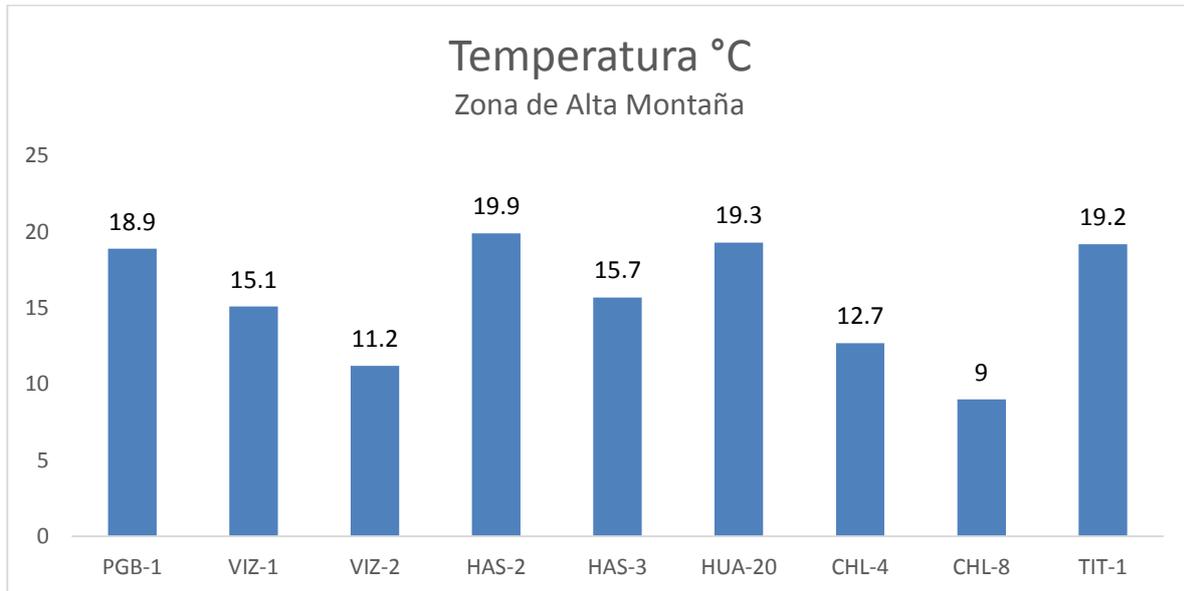
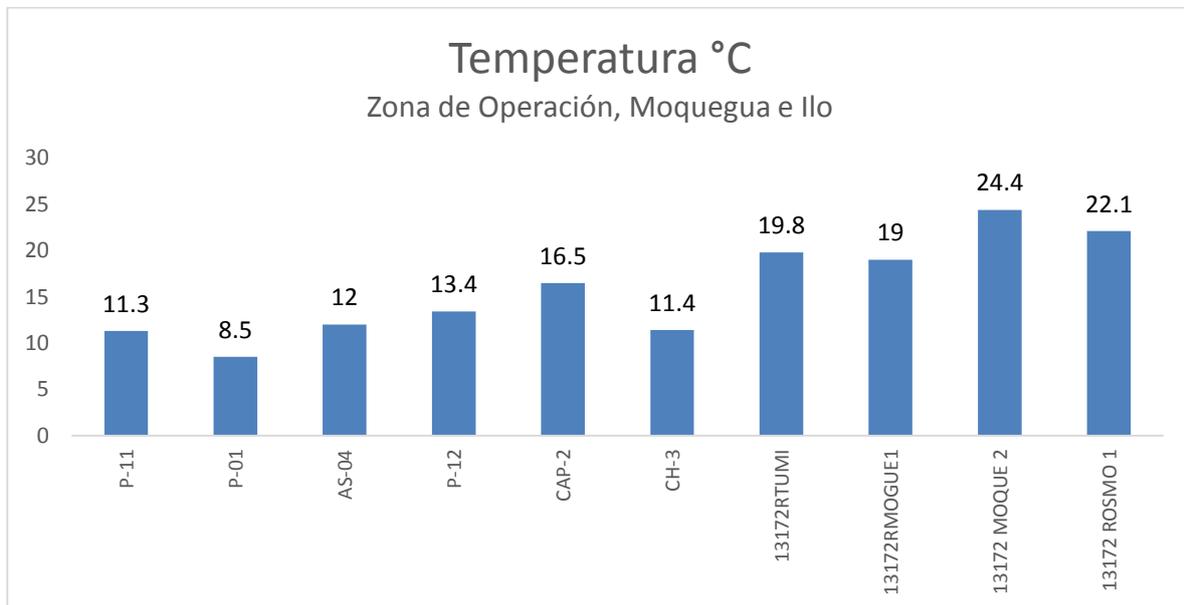
Gráfico 02. Variación espacial de la temperatura de las estaciones de monitoreo de calidad de agua superficial – zona de alta montaña, zona de operaciones, Moquegua e Ilo del MAP-5 marzo 2017.

Nuestro Estándar Nacional de Calidad de Agua no fija un valor para este parámetro, este parámetro depende de la altura, la hora de muestreo, del condiciones del tiempo, estación del año, entre otros. Se recomienda monitorear la temperatura como parámetro referencial, que permite explicar el comportamiento de otros parámetros.

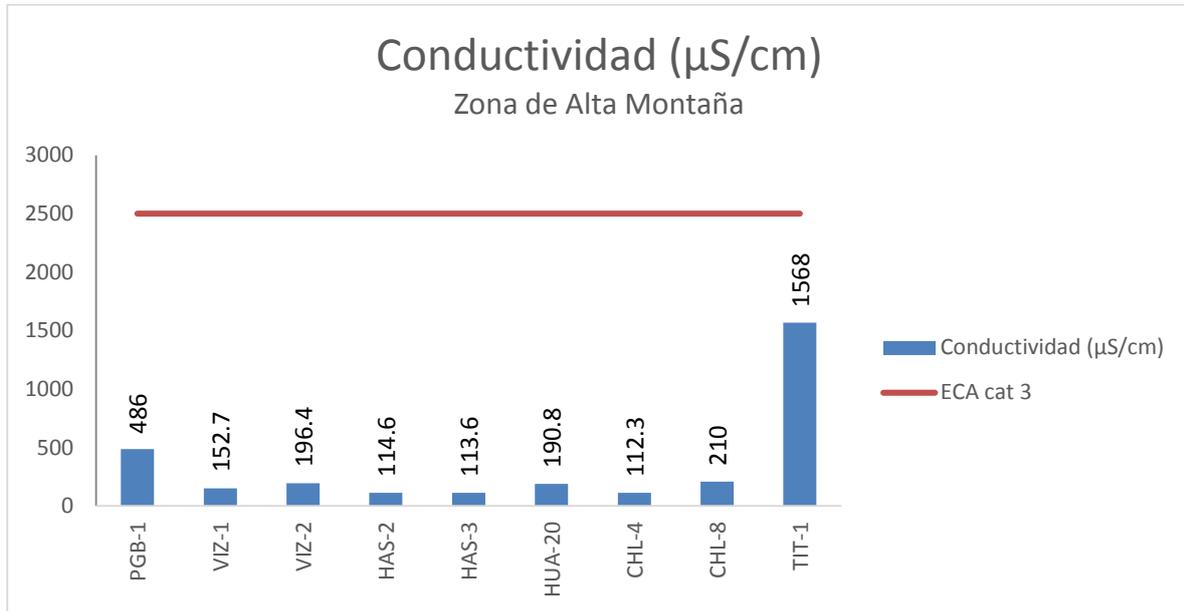
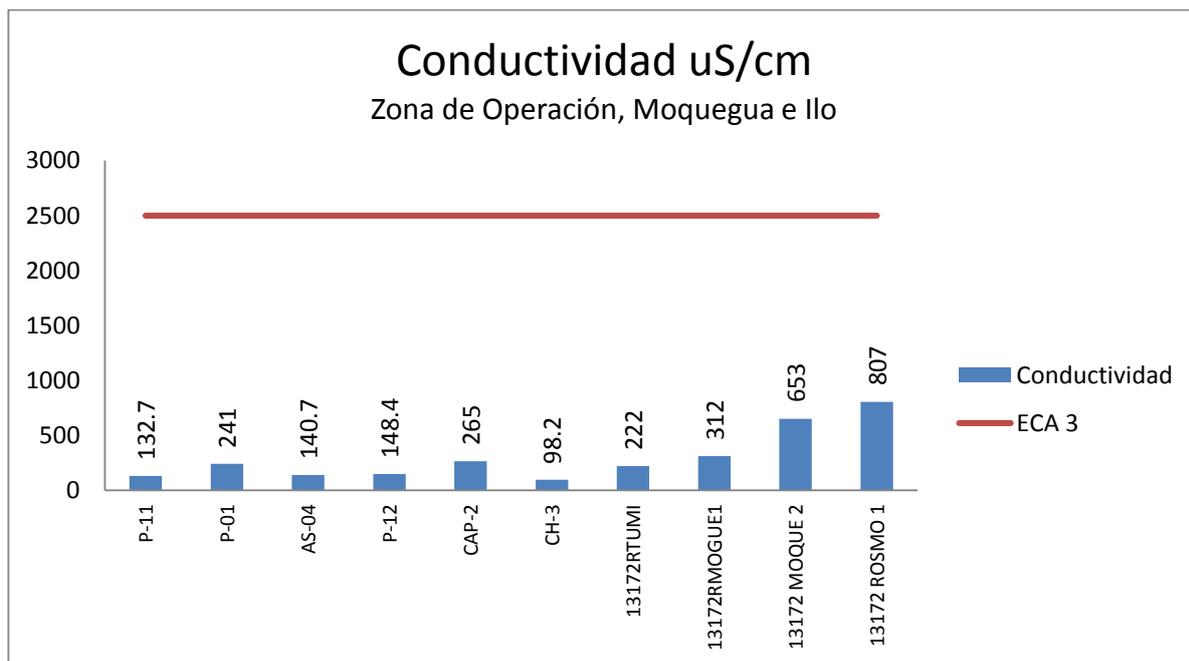
Gráfico 05. Variación espacial del valor de la conductividad de las diferentes estaciones de monitoreo de calidad de agua superficial – zona de alta montaña, zona de operaciones, Moquegua e Ilo del MAP-5 marzo 2017.

La conductividad eléctrica, es la propiedad por la cual el agua natural que contiene sales disueltas puede conducir corriente eléctrica, representa la cantidad de sales o sólidos disueltos que están presentes en el agua, estas sales incluyen cationes como los metales disueltos, siendo los más relacionados con la conductividad los iones sodio, potasio, calcio y magnesio, los otros metales no tienen una buena correlación debido a su distribución entre disuelto y suspendido. Por otro lado se tiene a los aniones siendo los principales los cloruros, bicarbonatos y sulfatos.

El riego con aguas que contiene elevados valores de conductividad puede degradar la calidad del suelo por salinización y el consumo como agua de bebida puede ocasionar problemas renales entre los consumidores. El ECA para agua Categoría 3 riego de vegetales contempla un valor máximo de 2500 uS/cm y para el caso de bebida de animales se contempla un valor de 5000 uS/cm.

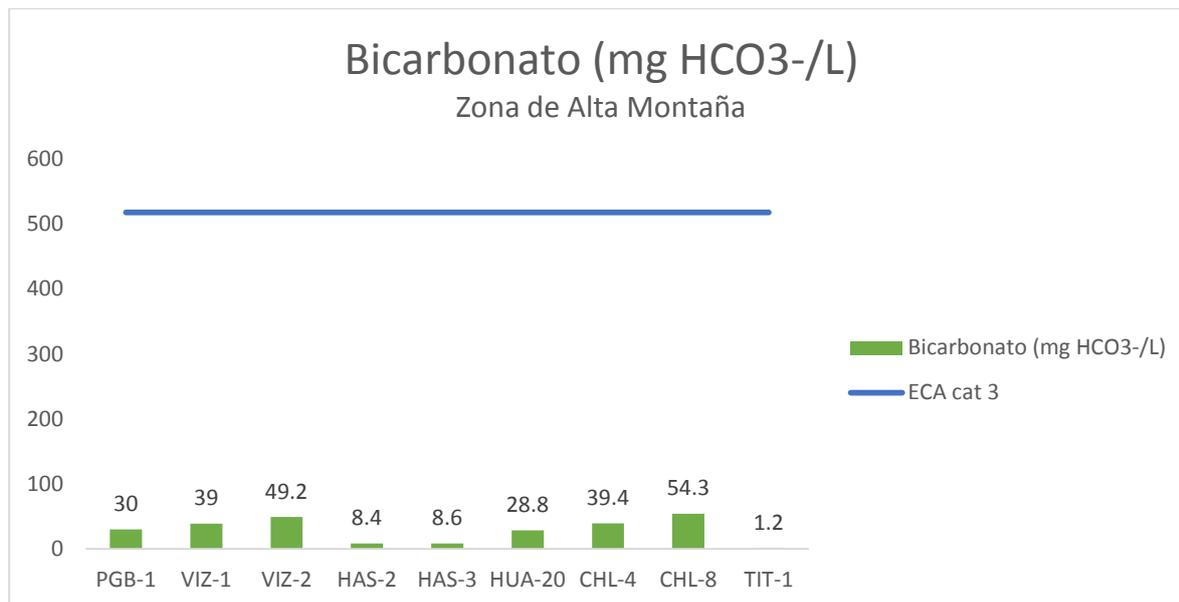
Gráfico 07. Variación espacial del valor del contenido de bicarbonato de las diferentes estaciones de monitoreo de calidad de agua superficial – zona de alta montaña, zona de operaciones, Moquegua e Ilo del MAP-5 marzo 2017.

Las principales fuentes de bicarbonato en el agua son la disolución del dióxido de carbono del aire, posterior disociación del ácido carbónico formado y disolución de material de suelo carbonatado.

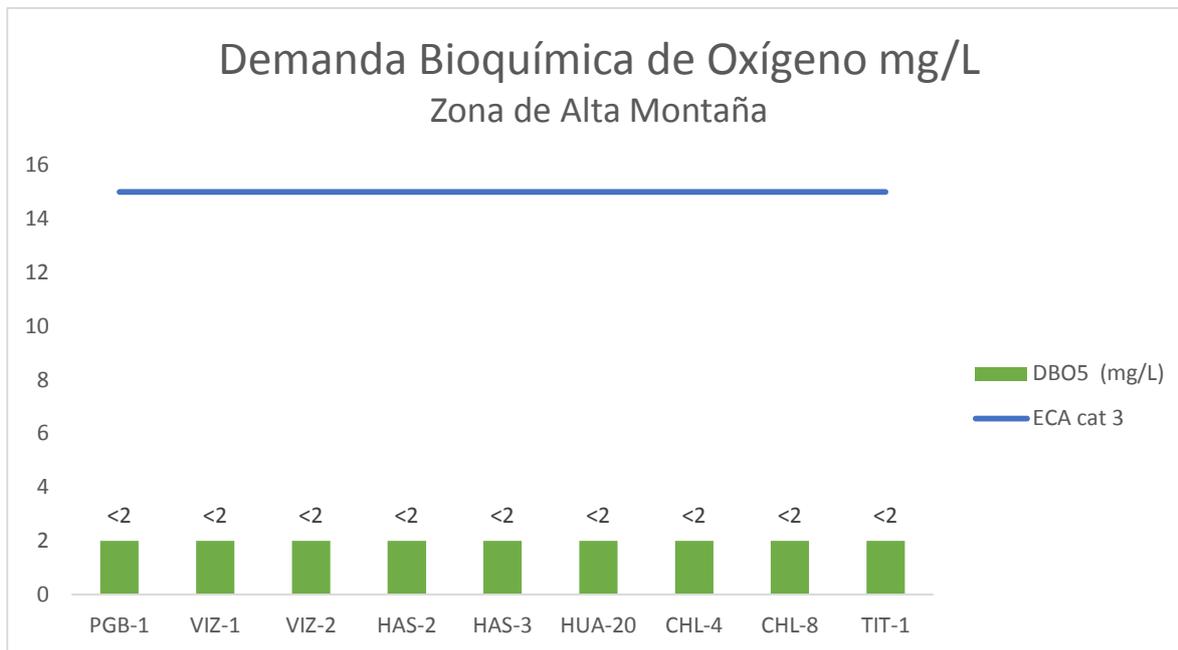
Gráfico 09. Variación espacial de la demanda bioquímica de oxígeno de las diferentes estaciones de monitoreo de calidad de agua superficial – zona de alta montaña, zona de operaciones, Moquegua e Ilo del MAP-5 marzo 2017.

La Demanda Bioquímica de Oxígeno es un parámetro que se relaciona con el ingreso de material orgánico biodegradable al agua, las principales fuentes de DBO en el agua son las descargas de aguas residuales de origen doméstico, provenientes de inodoros, lavanderías o residuos de cocinas.

El incremento del DBO se relaciona negativamente con el contenido de oxígeno disuelto. La materia orgánica al biodegradarse en presencia de microorganismos consume oxígeno disuelto. Los cuerpos de agua tienen la capacidad de auto recuperarse luego de una descarga con alto DBO, esto es debido a que después de la degradación de la materia orgánica del vertimiento, por procesos de difusión del oxígeno desde el aire, el agua recupere su contenido inicial de oxígeno disuelto. El ECA Categoría 3 riego de vegetales, fija un valor máximo de DBO₅ de 15 mg O₂/L.

Al comparar los resultados con los valores encontrados para el MAP 1 y 2, para la zona de operaciones en época seca y húmeda se observó que los valores del MAP 5 fueron menores a los encontrados en el MAP 2 para las estaciones CAP-2 (13 mg/L), 13172RMoque1 (11 mg/L), 13172RMoque2 (8 mg/L) y 13172Rosmo1 (6 mg/L), estando todos estos valores por debajo de lo que establece el ECAs. Esta diferencia entre el MAP 5 época húmeda y MAP 2 para las estaciones CAP-2, 13172RMoque1, 13172RMoque2 y 13172Rosmo1, puede deberse al ingreso de pequeños caudales de aguas residuales, escorrentías o infiltraciones en la zona de Calientes y Moquegua en marzo abril del 2014.

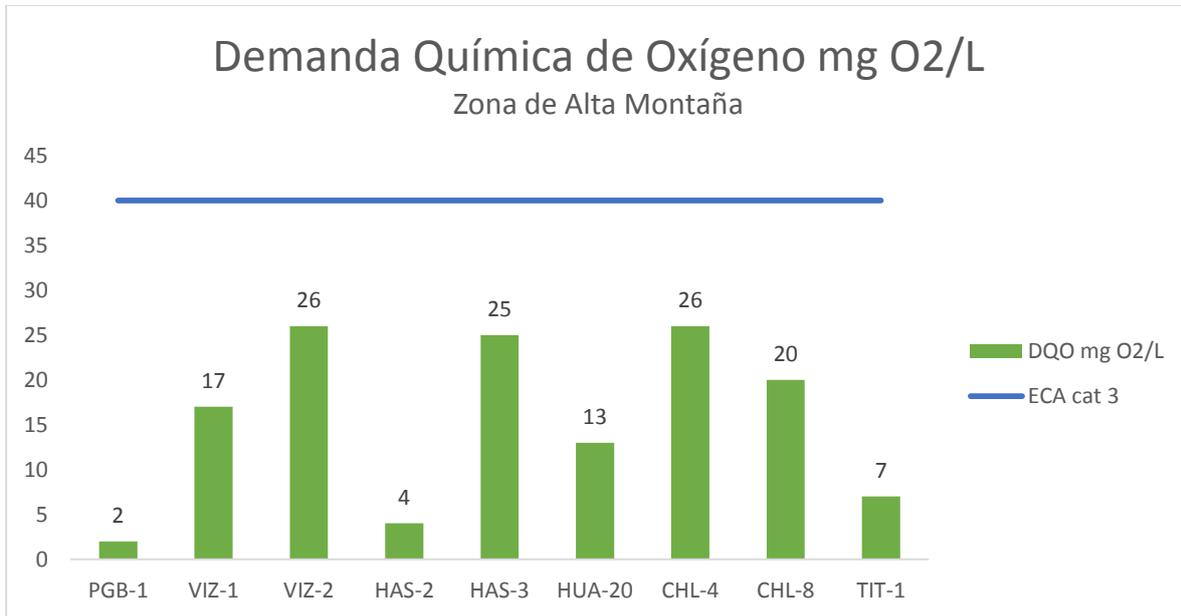
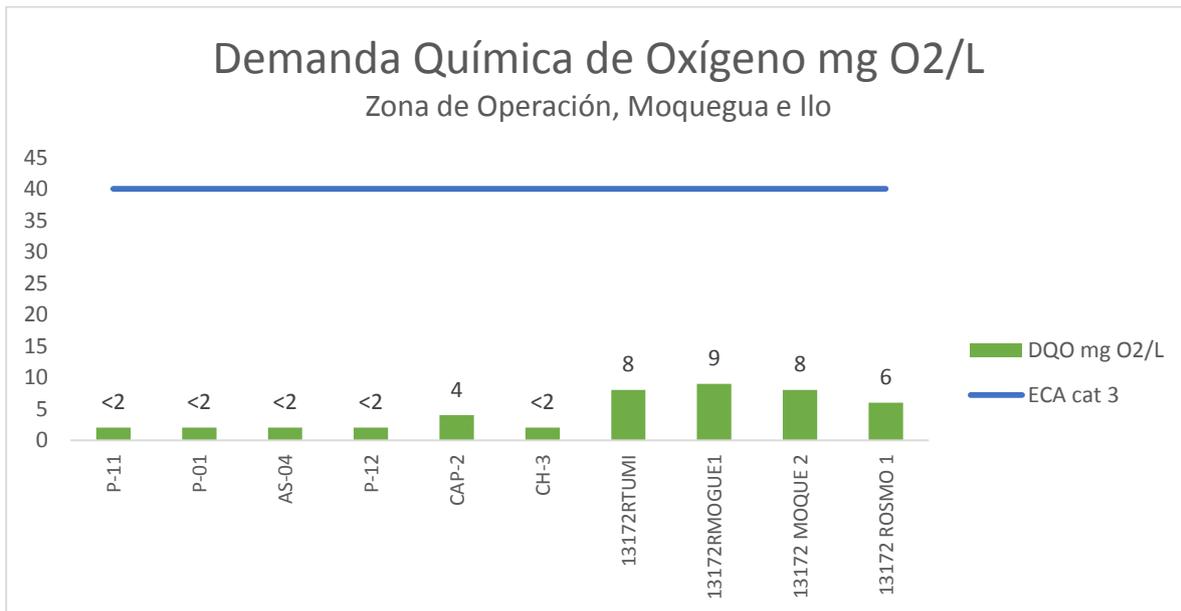
Gráfico 10 Variación espacial de la demanda química de oxígeno de las diferentes estaciones de monitoreo de calidad de agua superficial – zona de alta montaña, zona de operaciones, Moquegua e Ilo del MAP-5 marzo 2017.

La Demanda Química de Oxígeno representa a todo material orgánico biodegradable, no biodegradable y sustancias químicas susceptibles de oxidación, que consumen oxígeno en el agua al oxidarse químicamente. Las principales fuentes de DQO en el agua son la materia orgánica de las aguas residuales domésticas (excretas de inodoros, restos de comida), también detergentes, aceites y grasas que no se degradan fácilmente, material orgánico nitrogenado entre otros. El ECA Agua categoría 3, contempla un valor máximo de DQO de 40 mg O₂/L.

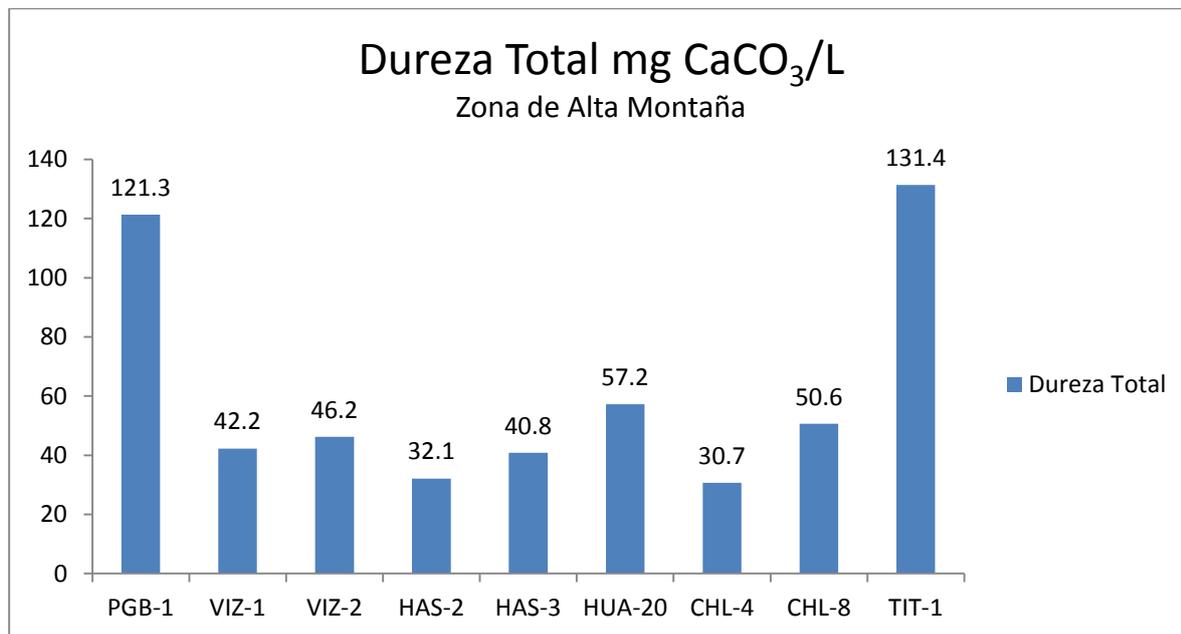
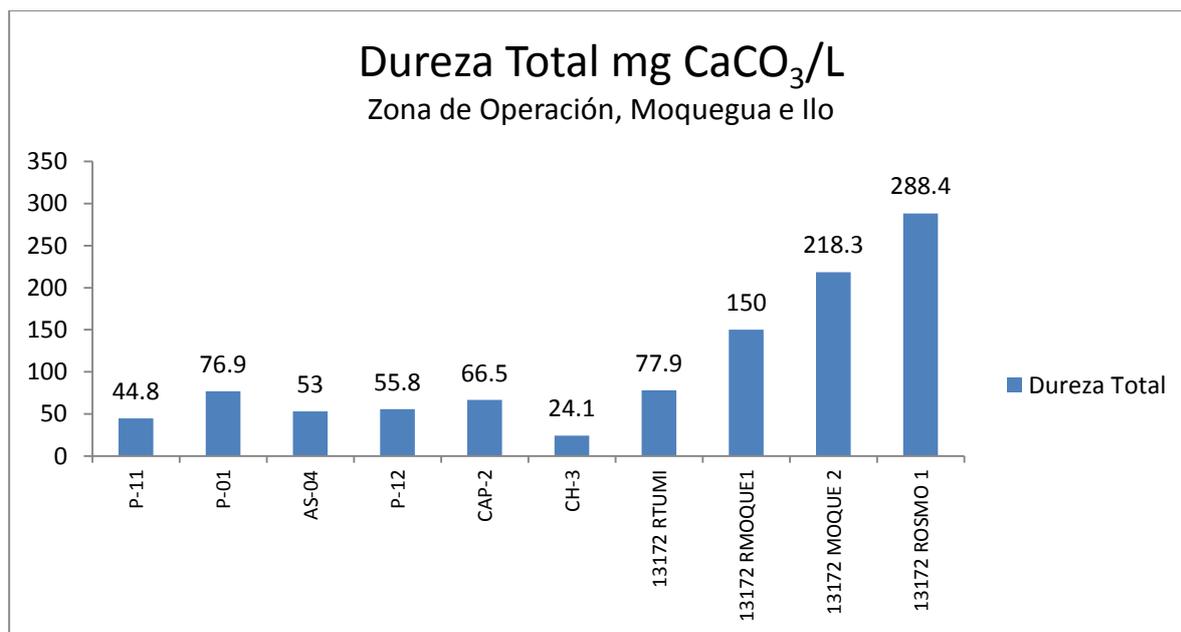
Gráfico 11. Variación espacial del valor de la dureza de las diferentes estaciones de monitoreo de calidad de agua superficial – zona de alta montaña, zona de operaciones, Moquegua e Ilo del MAP-5 marzo 2017.

La dureza del agua se debe a la presencia de los cationes de calcio y de magnesio, así como sus aniones respectivos como los bicarbonatos, carbonatos y sulfatos.

No se ha encontrado ninguna correlación entre las aguas de alto contenido de dureza y daños al organismo. Los problemas más bien son de tipo doméstico e industrial: la dureza impide la formación de espuma causando mayor consumo de jabón y detergentes cuando se les emplea en operaciones de lavado doméstico; por otra parte, está ligada a otros parámetros como el pH y la alcalinidad, y dependiendo de ellos, puede formar depósitos en las tuberías, obstruyéndolas completamente. El ECA Agua categoría 3 no fija un límite para la dureza.

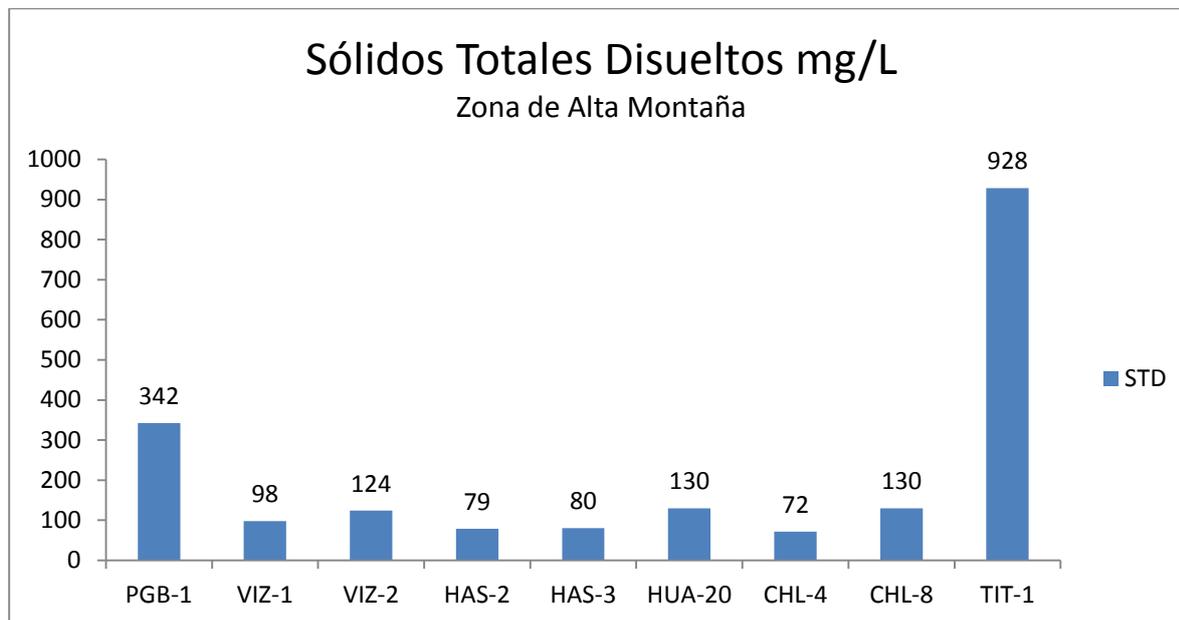
Gráfico 13. Variación espacial del contenido de sólidos totales disueltos de las diferentes estaciones de monitoreo de calidad de agua superficial – zona de alta montaña, zona de operaciones, Moquegua e Ilo del MAP-5 marzo 2017.

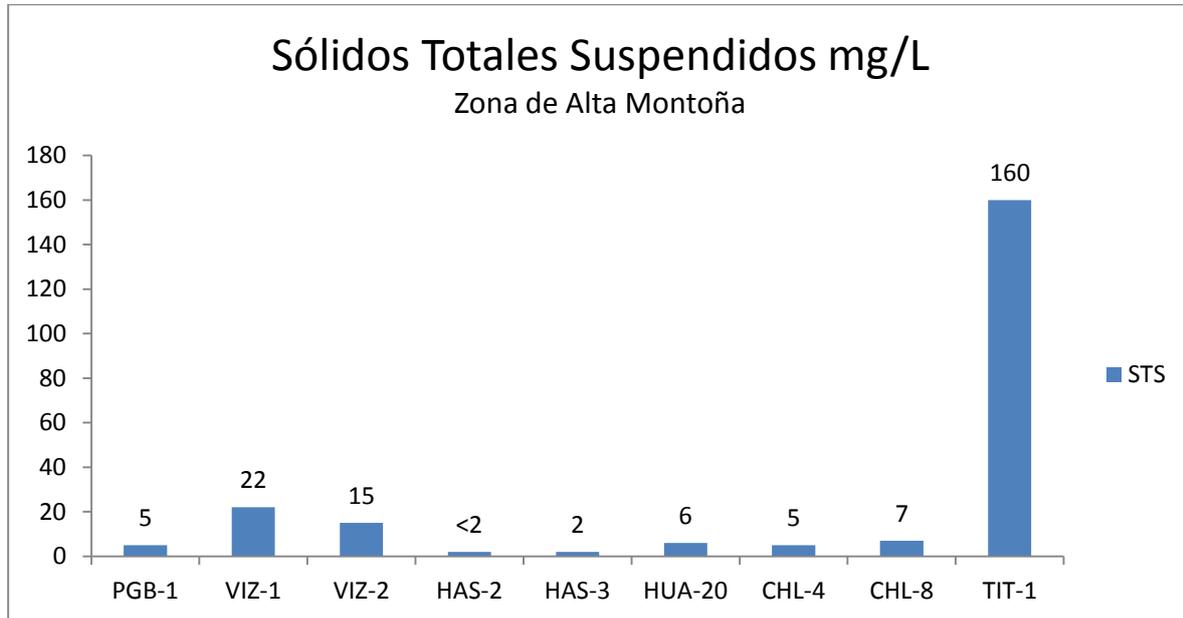
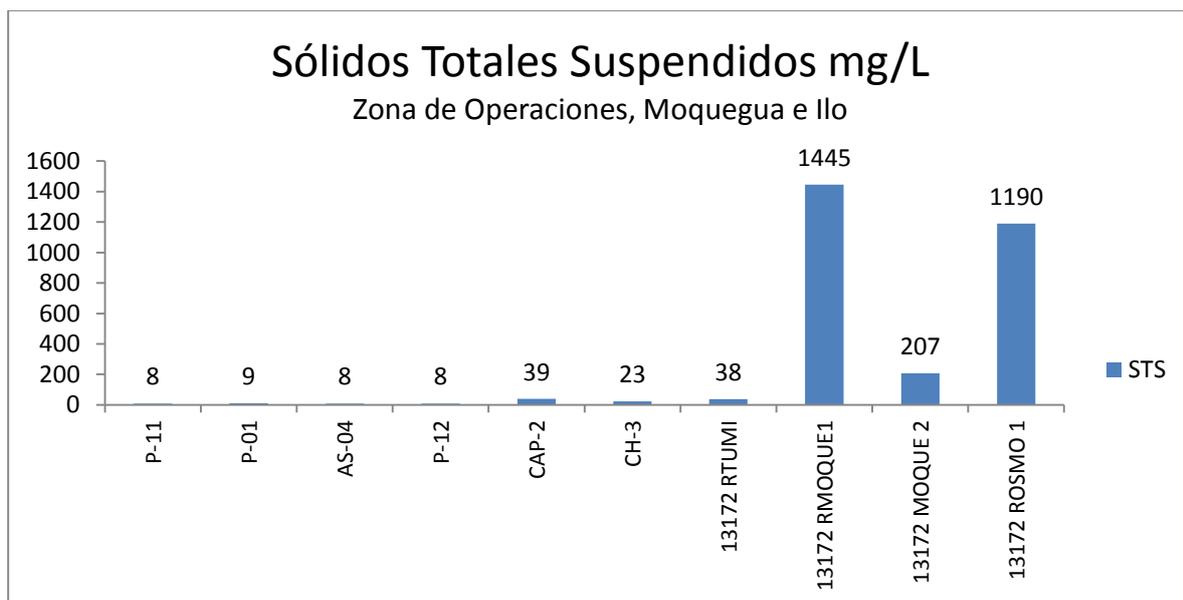
Gráfico 14. Variación espacial del contenido de sólidos totales en suspensión de las diferentes estaciones de monitoreo de calidad de agua superficial – zona de alta montaña, zona de operaciones, Moquegua e Ilo del MAP-5 marzo 2017.

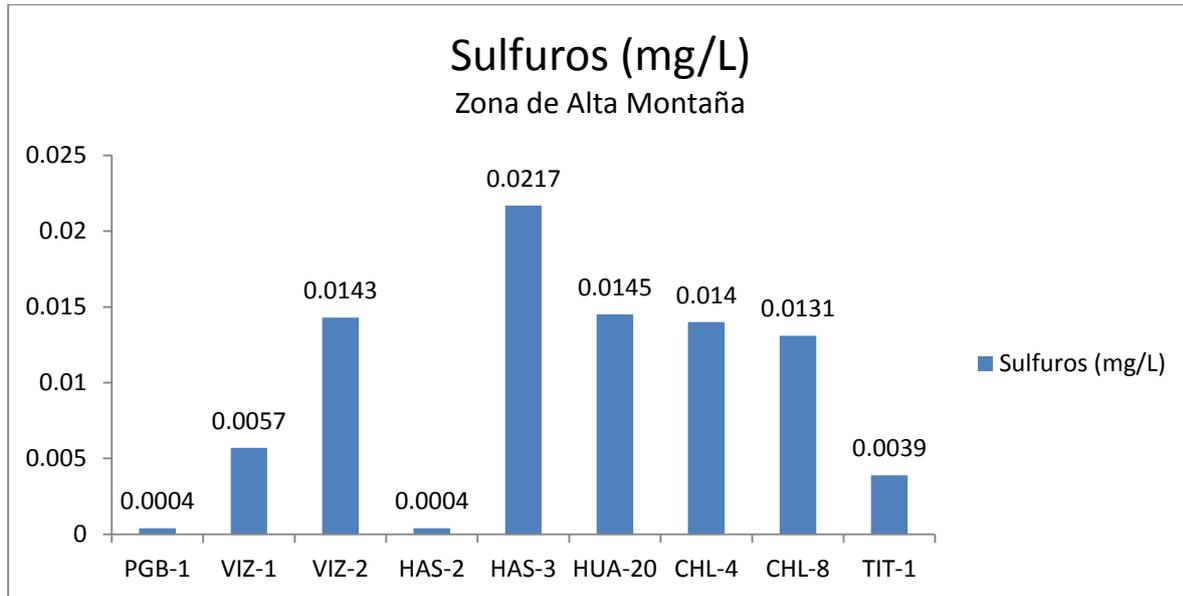
Gráfico 15. Variación espacial del contenido de sulfuros de las diferentes estaciones de monitoreo de calidad de agua superficial – zona de alta montaña, zona de operaciones, Moquegua e Ilo del MAP-5 marzo 2017.

La concentración umbral para H₂S en agua limpia está comprendida entre 0.025 y 0.25 mg/l. El H₂S ataca directa e indirectamente a los metales y ha producido corrosiones graves en las conducciones de cemento por oxidarse biológicamente a H₂SO₄ en las paredes de las tuberías.

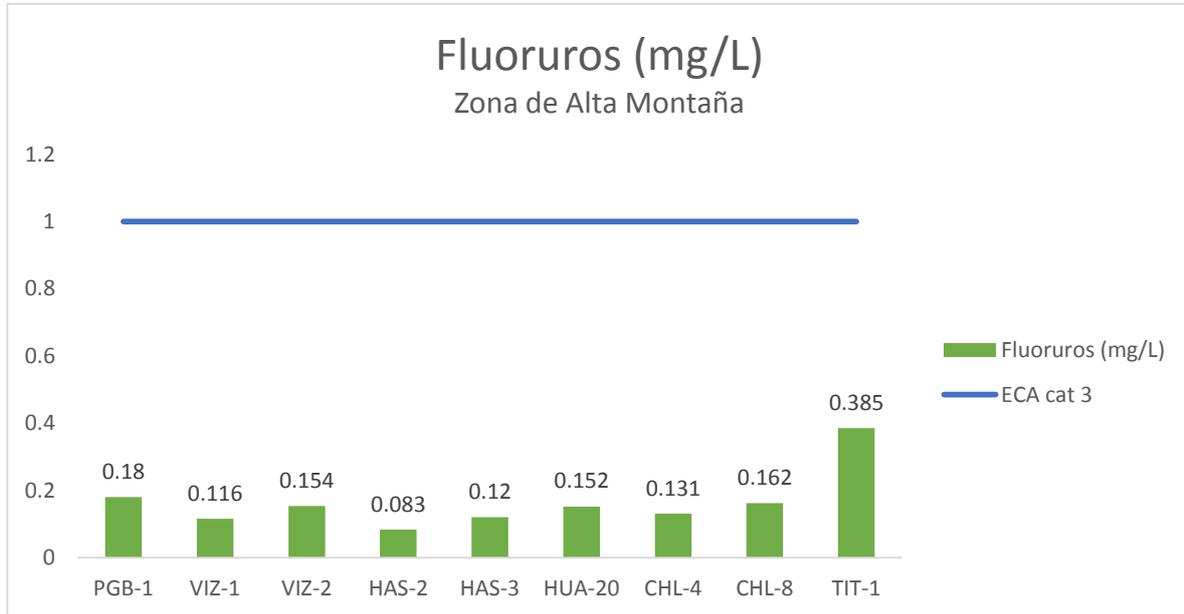
Gráfico 17. Variación espacial del contenido de fluoruros de las estaciones de monitoreo de calidad de agua superficial - zona de alta montaña, zona de operaciones, Moquegua e Ilo del MAP-5 marzo 2017.

dental, también puede ocasionar daño a nivel del tejido hepático. El ECA Agua categoría 3, fija un valor de 1 mg/L.

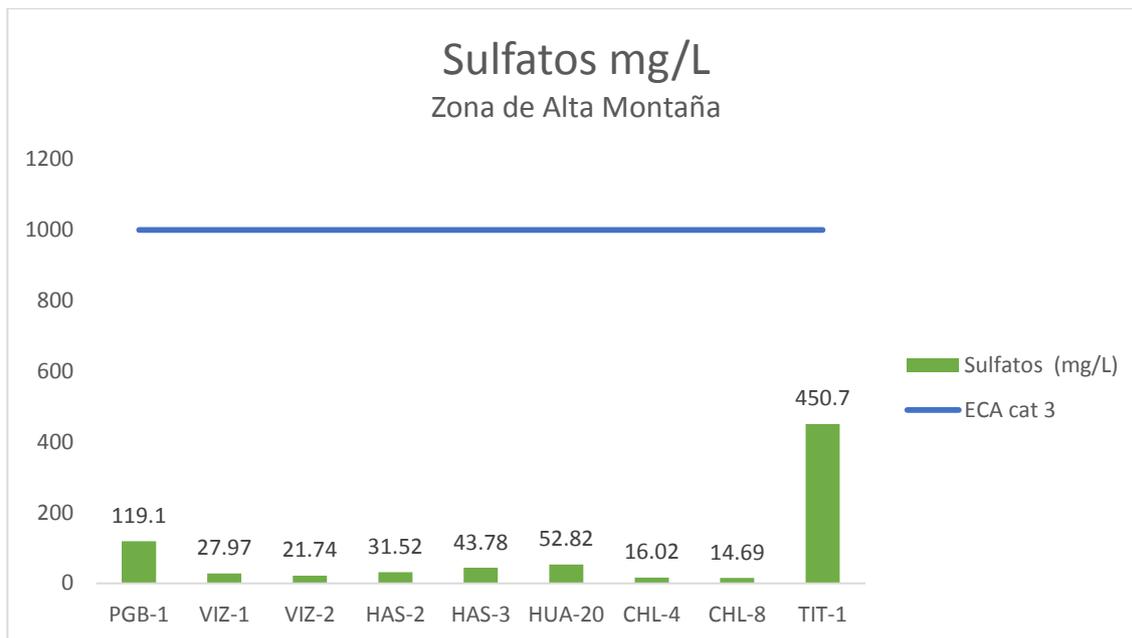
Gráfico 19. Variación espacial del contenido de sulfatos en las estaciones de monitoreo de calidad de agua superficial - zona de alta montaña, zona de operaciones, Moquegua e Ilo del MAP-5 marzo 2017.

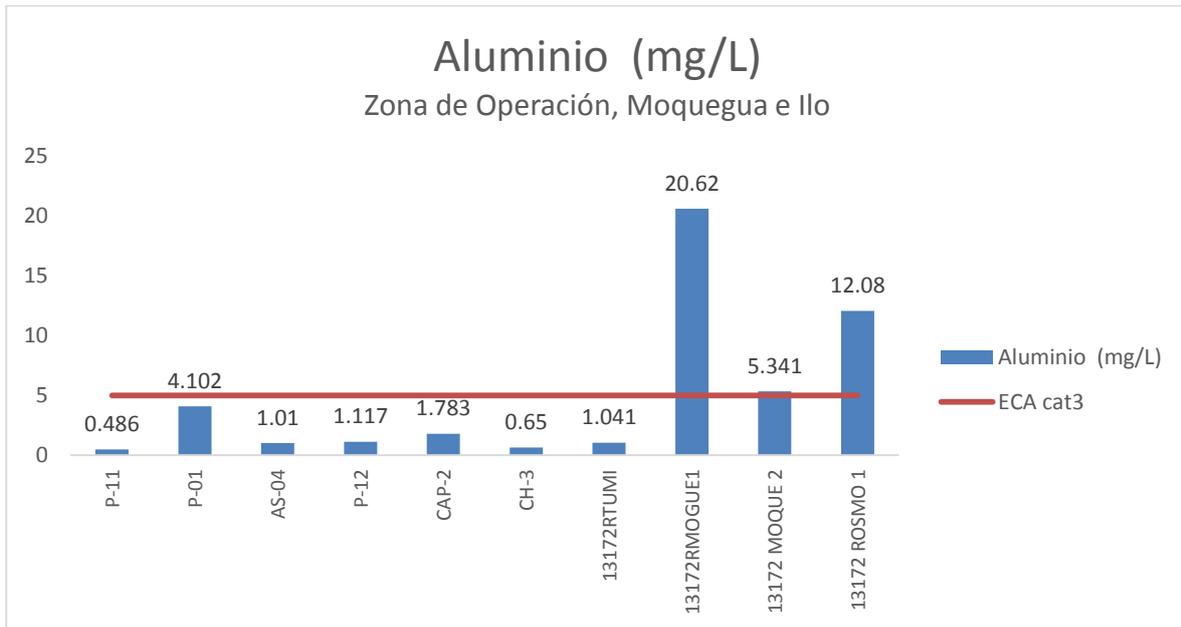
Gráfico 20. Variación espacial del contenido de Aluminio en las estaciones de monitoreo de calidad de agua superficial - zona de alta montaña, zona de operaciones, Moquegua e Ilo del MAP-5 marzo 2017.

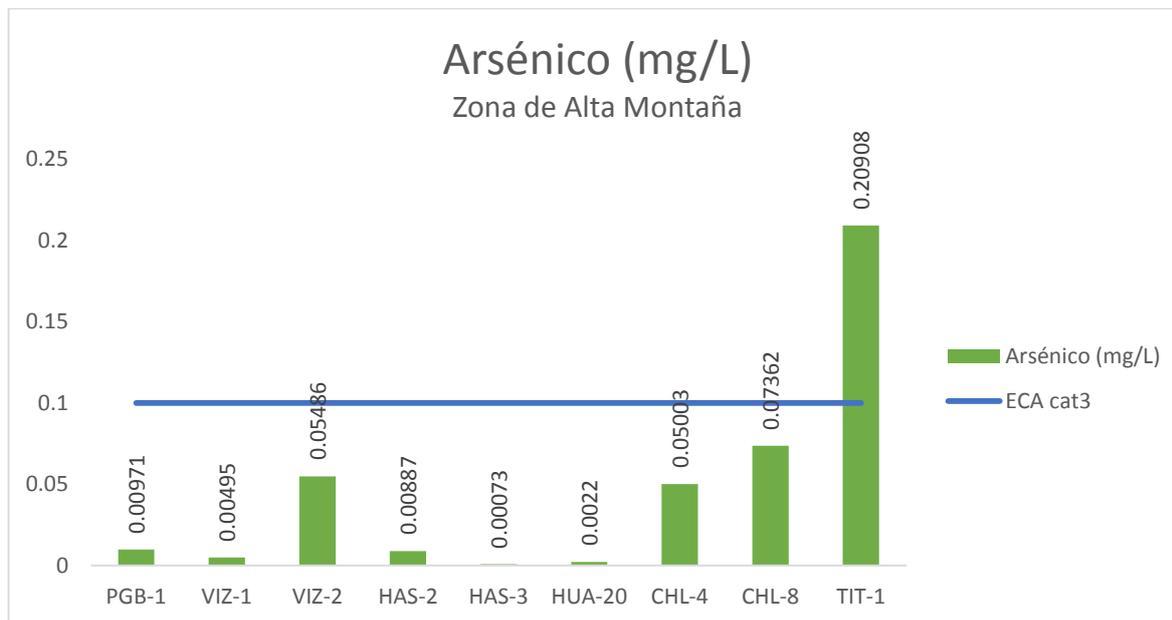
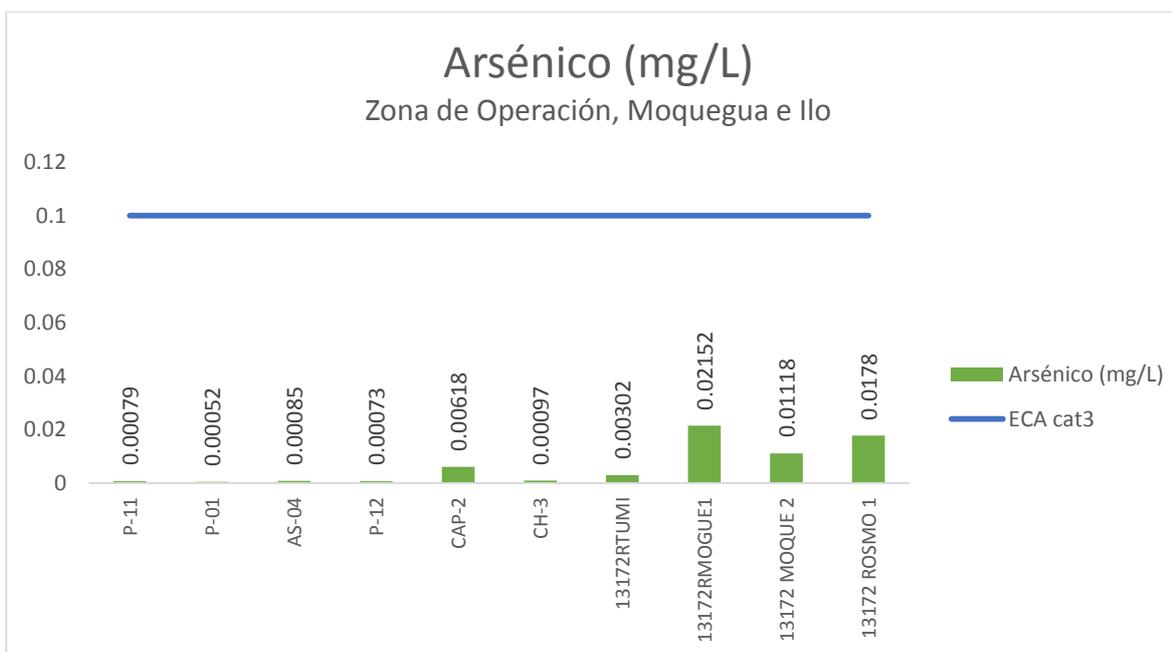
Gráfico 21. Variación Espacial del contenido de Arsénico en las estaciones de monitoreo de calidad de agua superficial - zona de alta montaña, zona de operaciones, Moquegua e Ilo del MAP-5 marzo 2017.

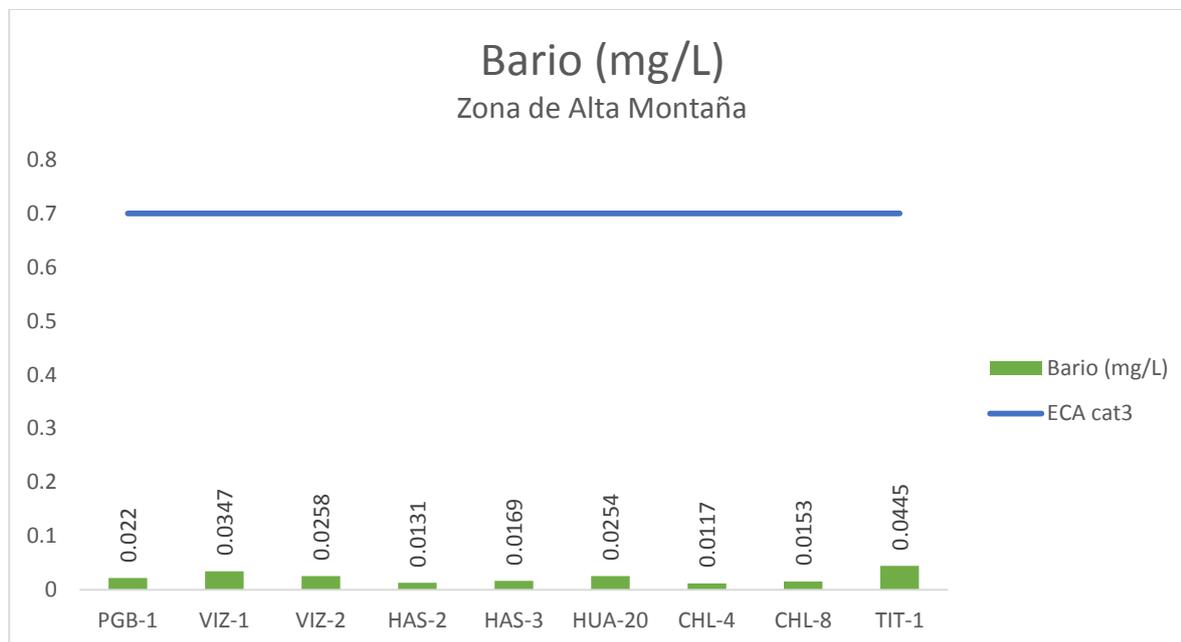
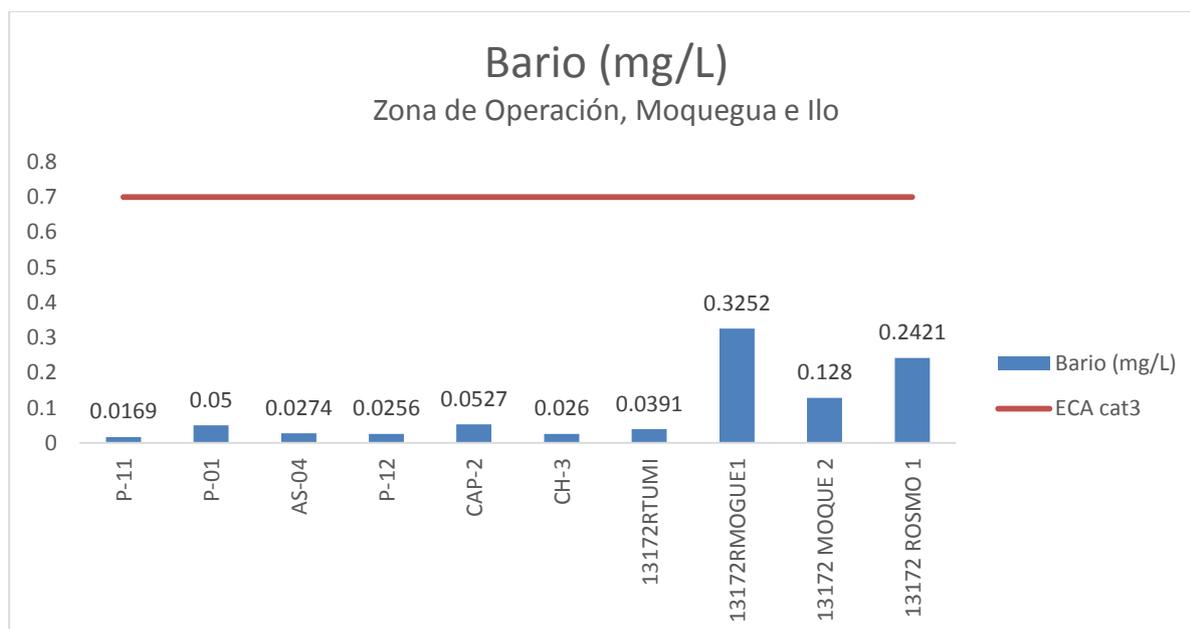
Gráfico 22. Variación espacial del contenido de bario de las diferentes estaciones de monitoreo de calidad de agua superficial - zona de alta montaña, zona de operaciones, Moquegua e Ilo del MAP-5 marzo 2017.

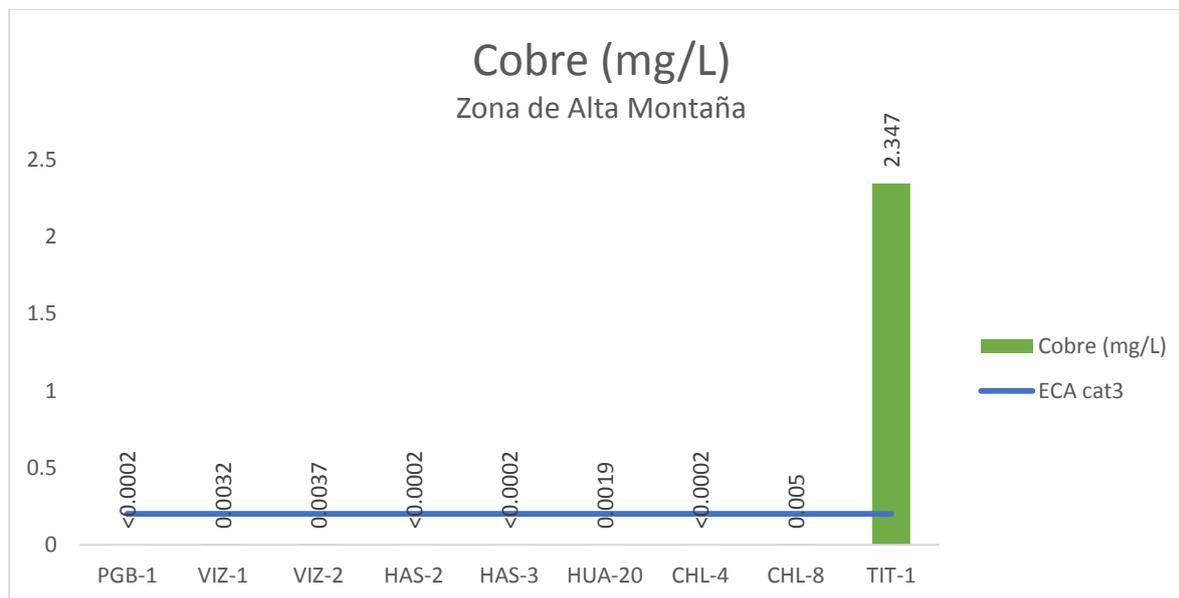
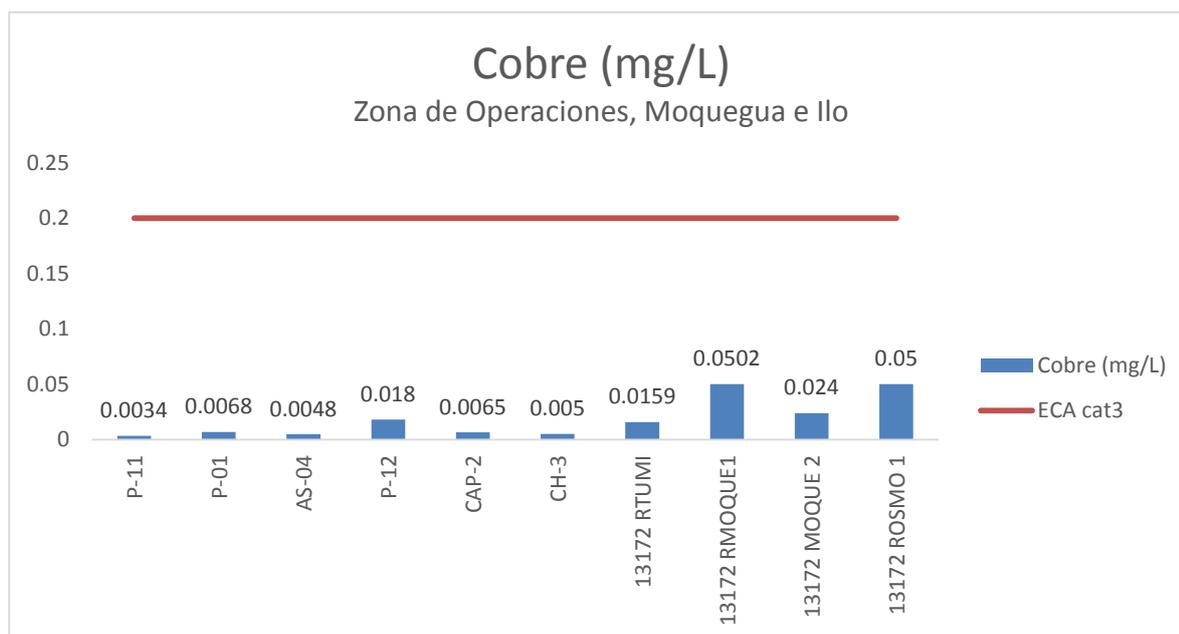
Gráfico 27. Variación espacial del contenido de cobre en las estaciones de monitoreo de calidad de agua superficial - zona de alta montaña, zona de operaciones, Moquegua e Ilo del MAP-5 marzo 2017.

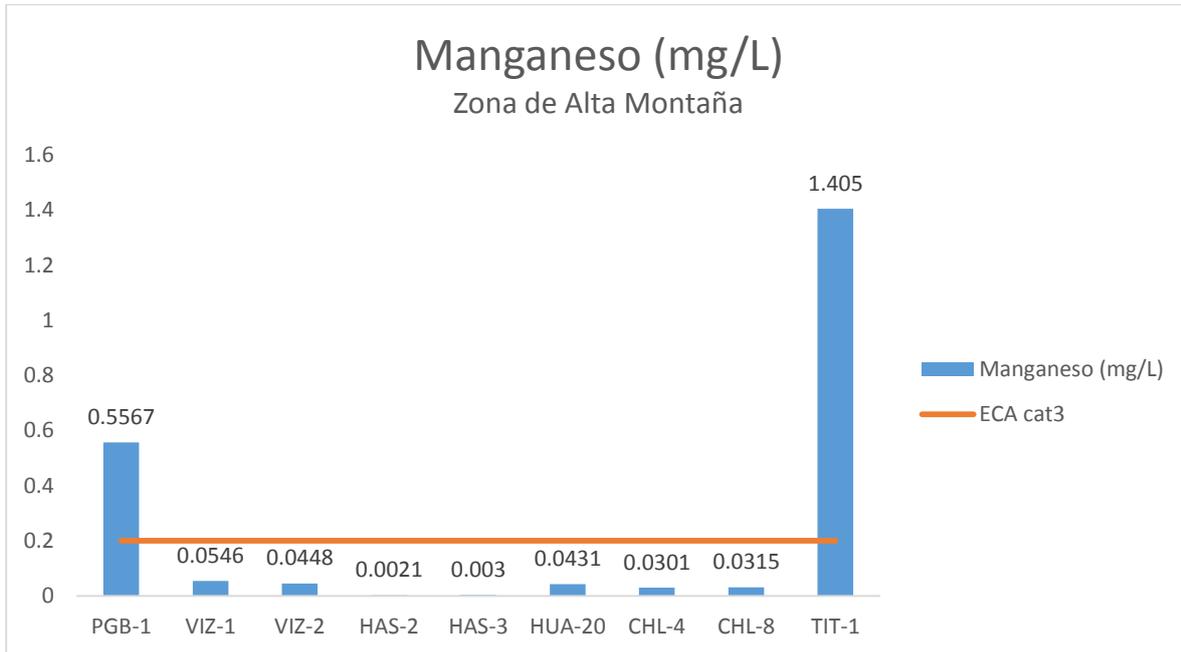
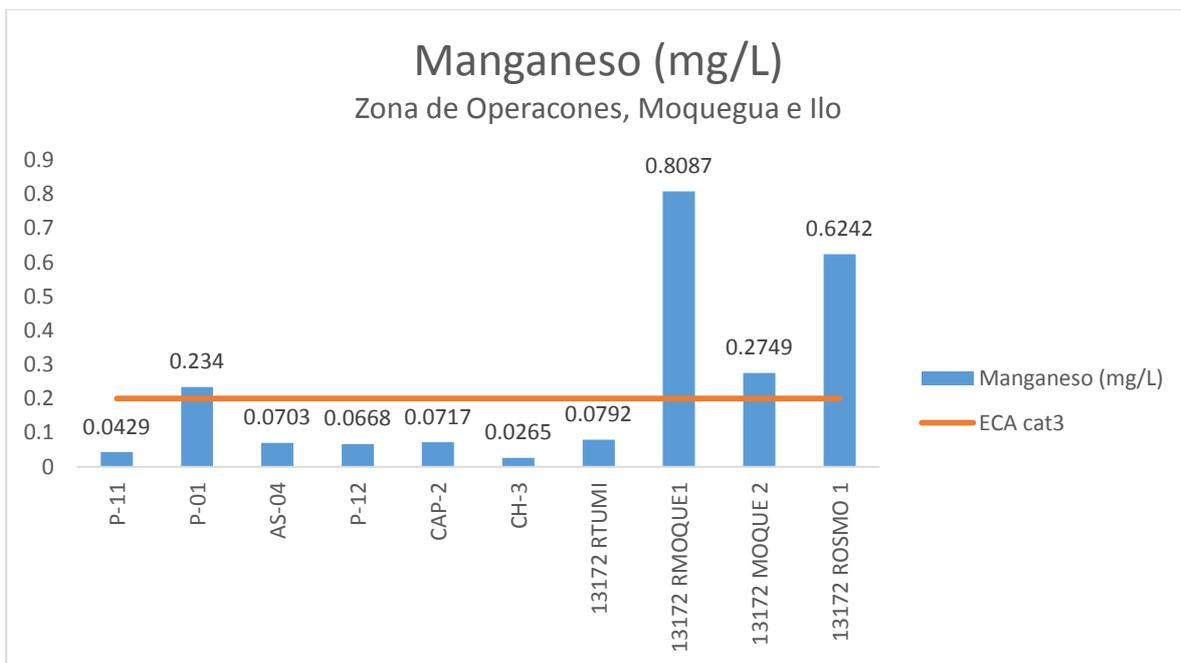
Gráfico 29. Variación espacial del contenido de manganeso en las estaciones de monitoreo de calidad de agua superficial - zona de alta montaña, zona de operaciones, Moquegua e Ilo del MAP-5 marzo 2017.
