Proyecto “Ejecución del Programa de Monitoreo Ambiental Participativo 5 (MAP-5), en cumplimiento de los compromisos asumidos en la Mesa de Diálogo con Anglo American Quellaveco”, ejecutado por Pronaturaleza.

PRESENTACION DE RESULTADOS DE QUINTA CAMPAÑA DE MONITOREO AMBIENTAL PARTICIPATIVO (MAP-5) ÉPOCA HUMEDA

JULIO 2017

Preparado por:
Pronaturaleza – Fundación Peruana para la Conservación de la Naturaleza

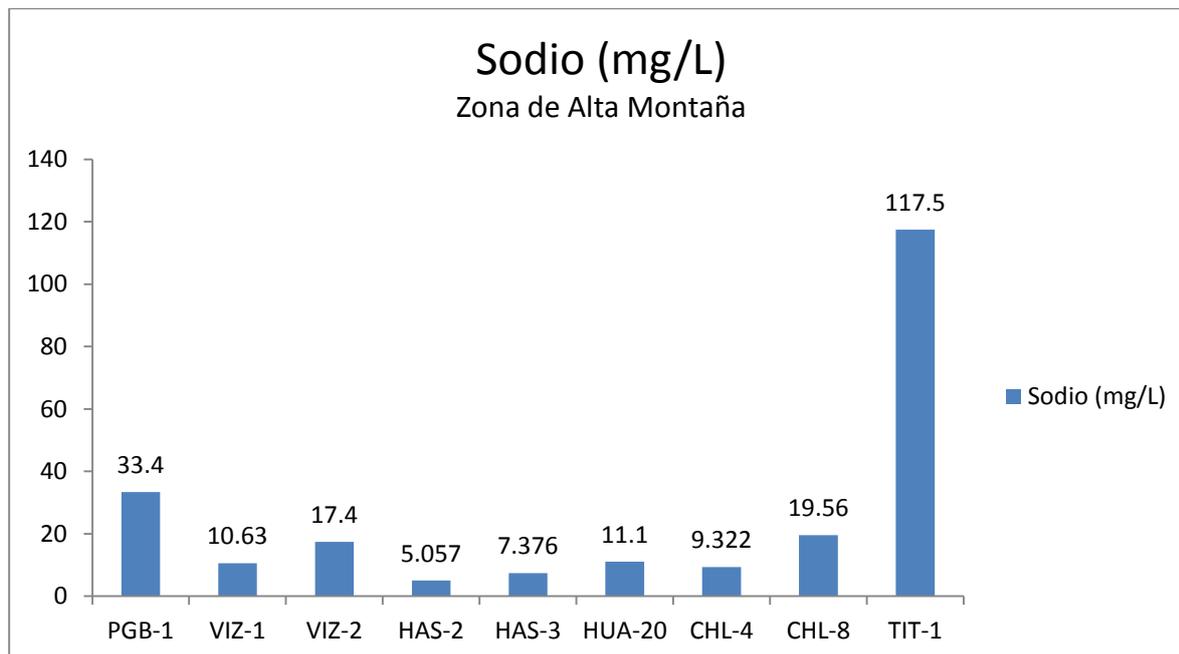
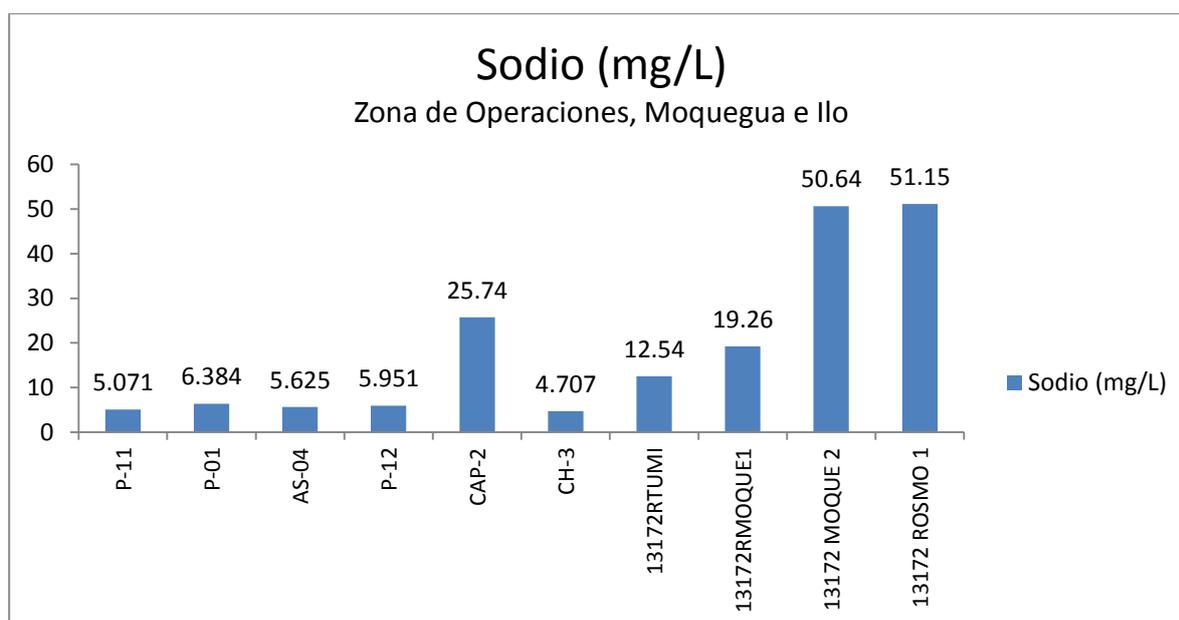
Gráfico 31. Variación espacial del contenido de sodio de las diferentes estaciones de monitoreo de calidad de agua superficial - zona de alta montaña, zona de operaciones, Moquegua e Ilo del MAP-5 marzo 2017.

Los compuestos de sodio forman más del 3 % de la corteza terrestre. Muchas rocas que contienen sodio son fácilmente degradables. El sodio es removido por intercambio iónico desde el suelo. Las sales de sodio son muy solubles en agua, la concentración de sodio en aguas fuertemente mineralizadas están entre varios gramos a más de 100 g/L, mientras que aguas con baja mineralización están entre varios miligramos a menos de 1000 mg/L. El sodio está generalmente presente en forma libre, pero

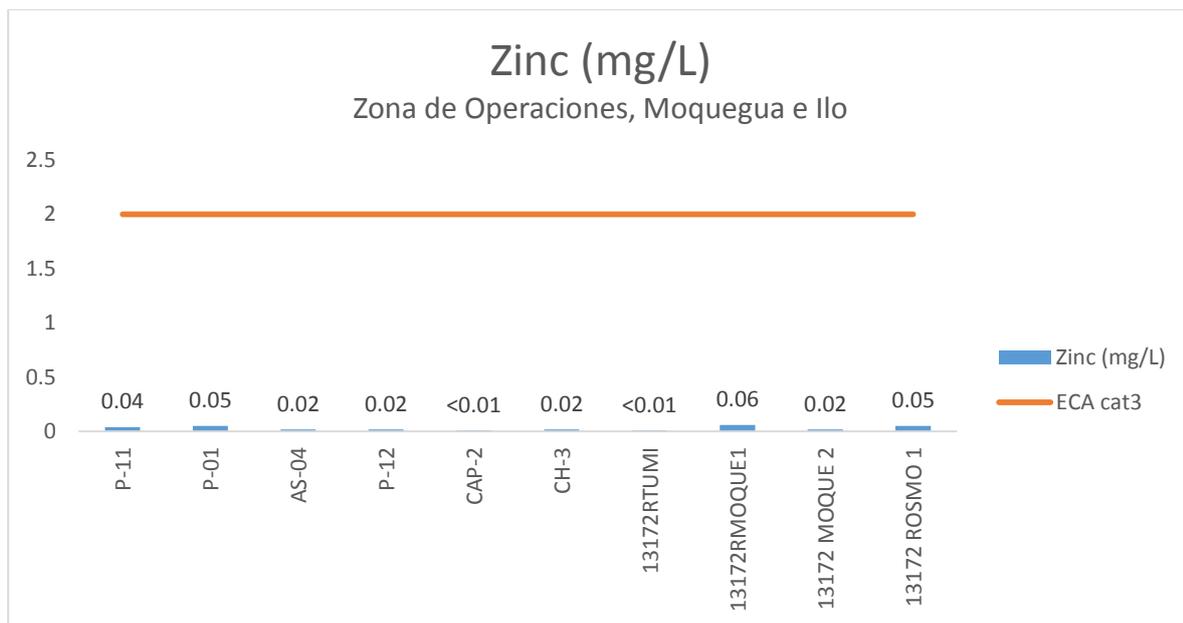
Gráfico 32. Variación espacial del contenido de Zinc de las diferentes estaciones de monitoreo de calidad de agua superficial - zona de alta montaña, zona de operaciones, Moquegua e Ilo del MAP-5 marzo 2017.

La concentración de Zinc en aguas superficiales usualmente está por debajo de 10 ug/L y en aguas subterráneas de 10 a 40 ug/L. En el agua de los grifos el contenido de zinc puede ser mayor debido a la lixiviación del Zinc desde las tuberías y accesorios, especialmente en aguas corrosivas con valores de pH bajos, alto contenido de dióxido de carbono y bajo contenido de sales minerales. El ECA Agua categoría 3 fija una valor de 2 mg/L para el Zinc para la subcategoría agua de riego D1.

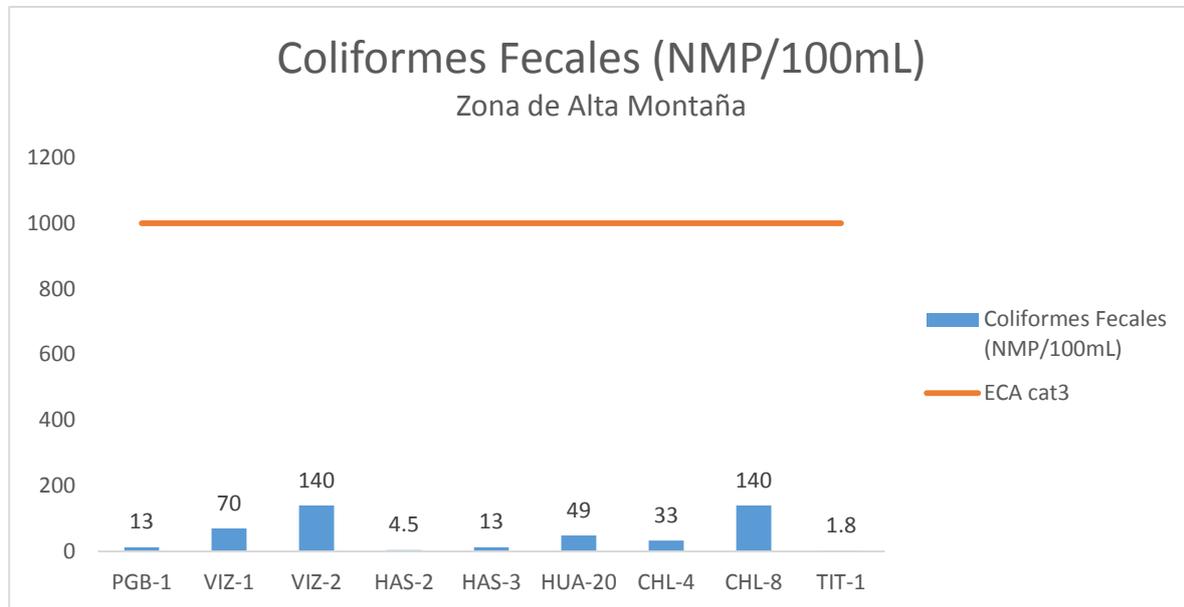
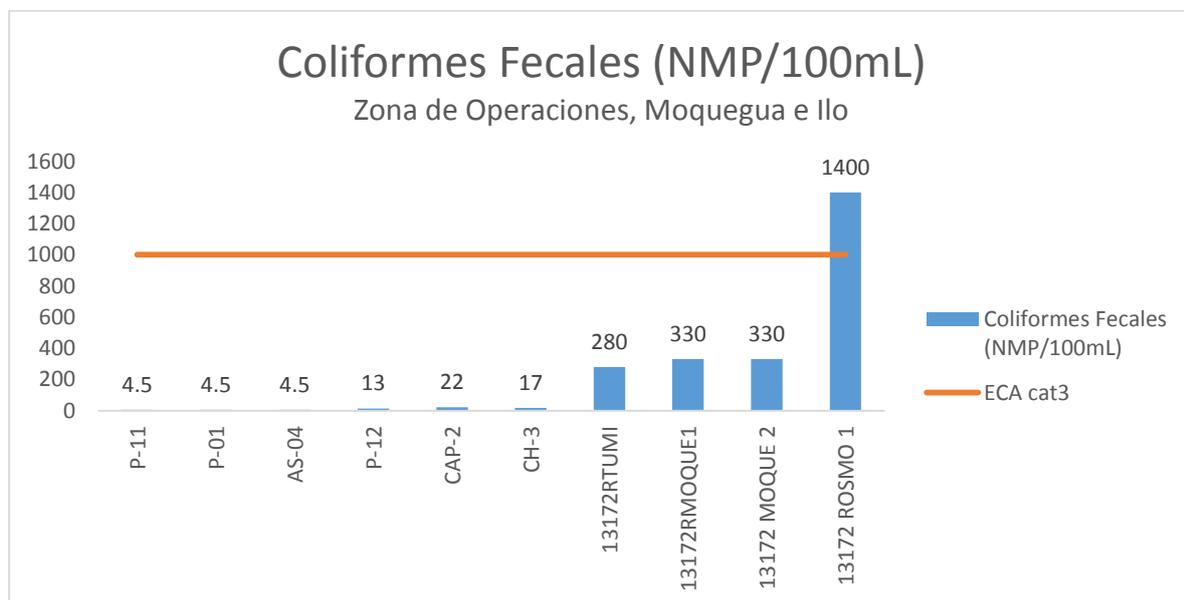
Gráfico 33. Variación espacial de la numeración de fecales de las diferentes estaciones de monitoreo de calidad de agua superficial - zona de alta montaña, zona de operaciones, Moquegua e Ilo del MAP-5 marzo 2017.

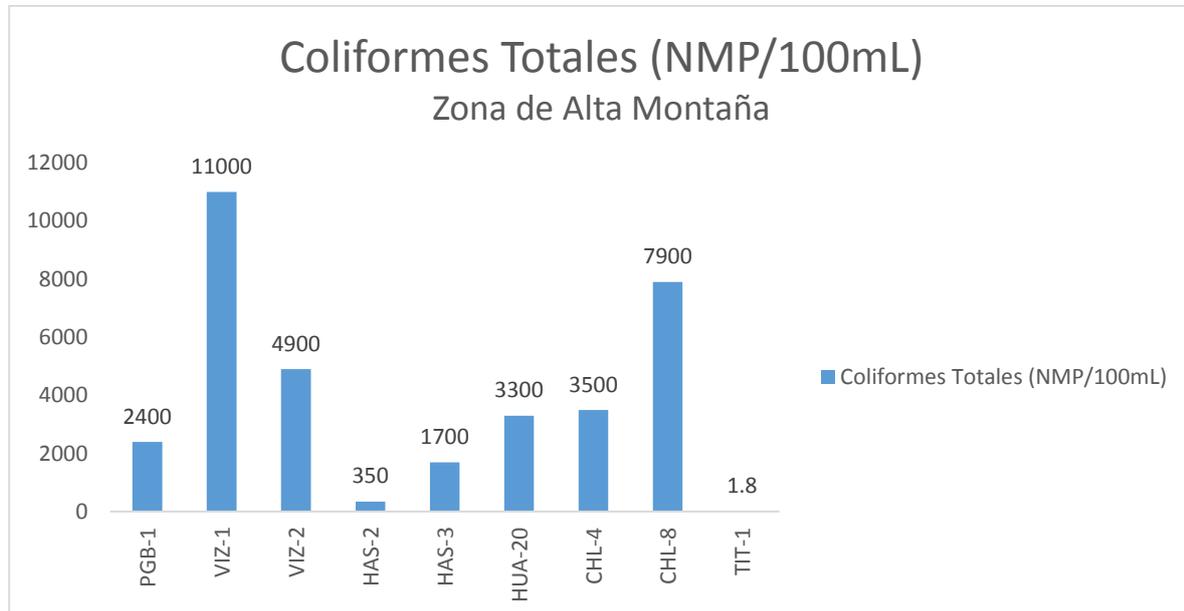
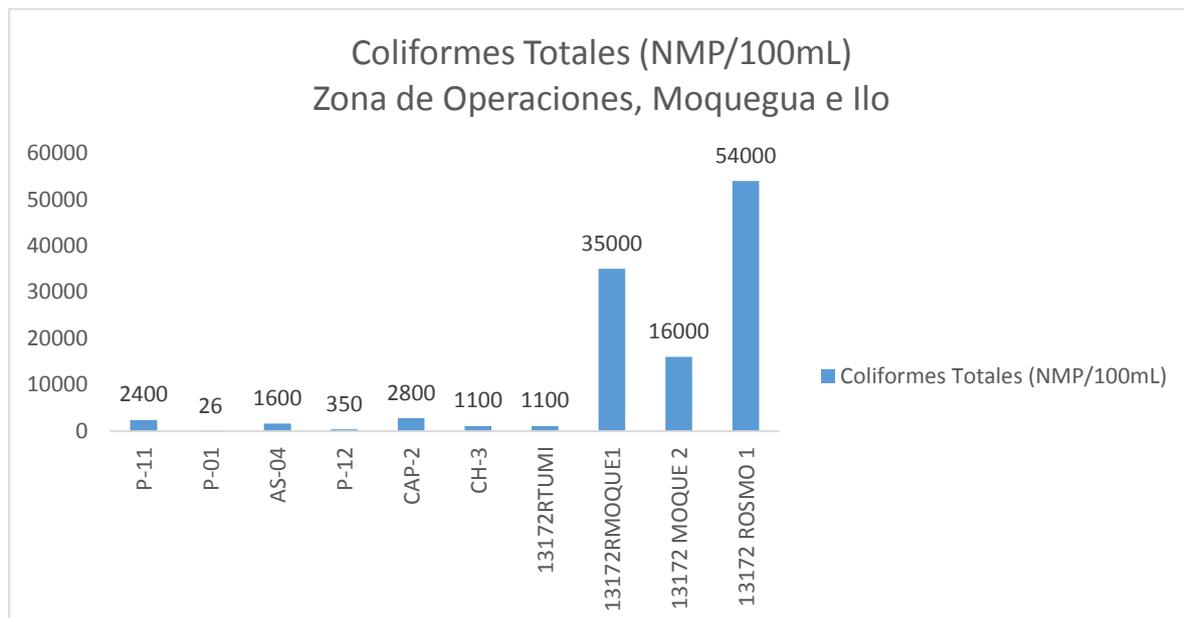
Gráfico 34. Variación espacial de la numeración de coliformes totales de las diferentes estaciones de monitoreo de calidad de agua superficial - zona de alta montaña, zona de operaciones, Moquegua e Ilo del MAP-5 marzo 2017.

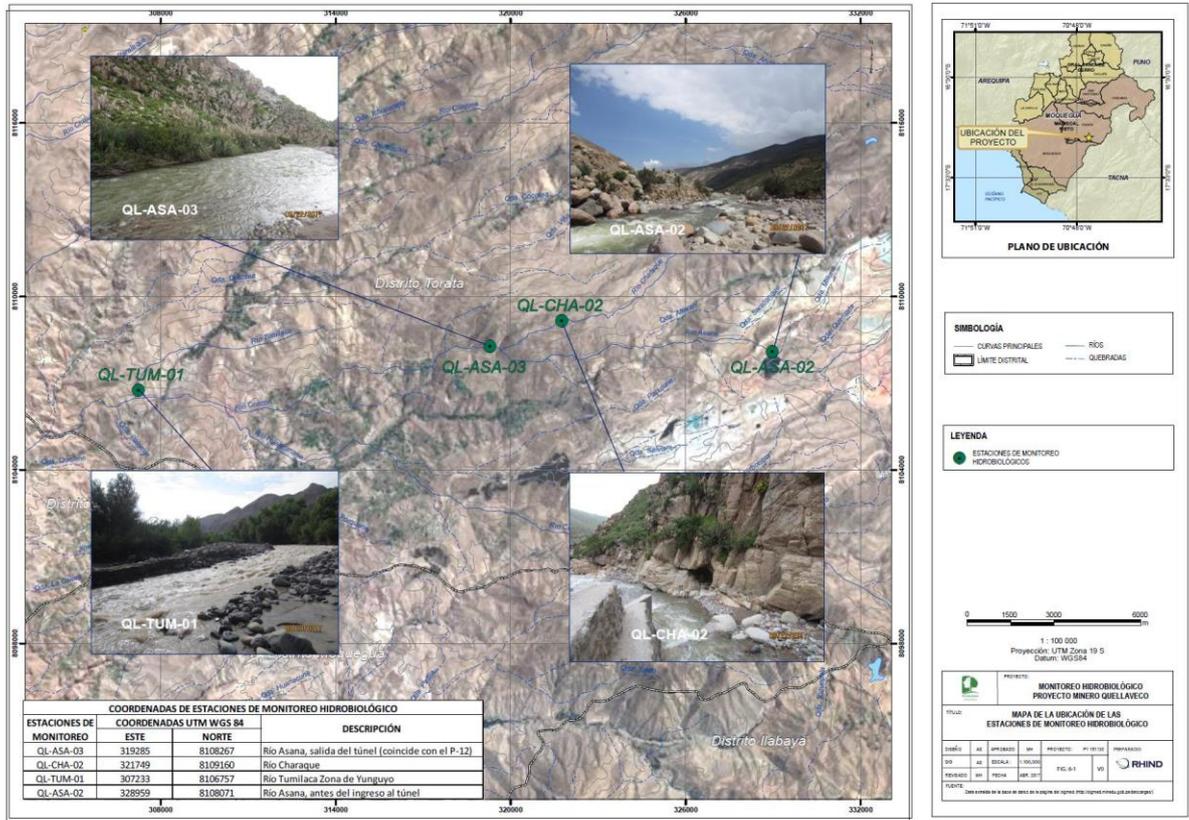
Figura 04. Ubicación de las estaciones de monitoreo hidrobiológico

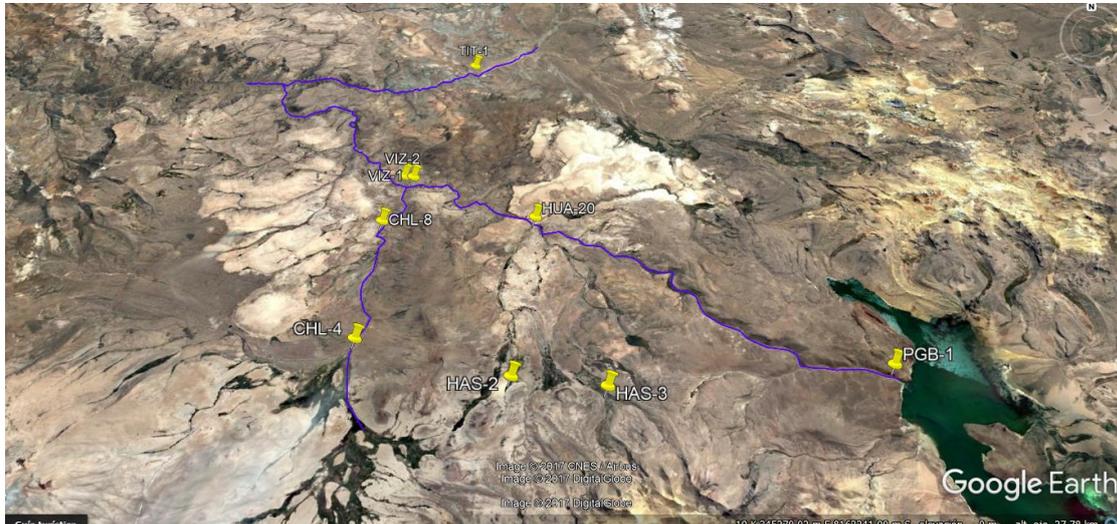
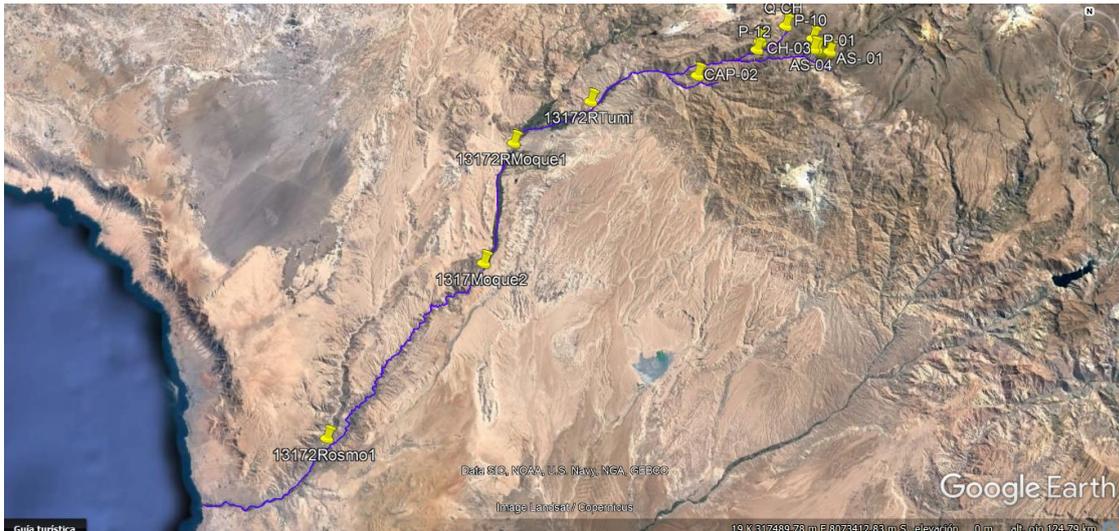
Figura 01. Ubicación de los puntos de monitoreo de agua superficial - zona de alta montaña, zona de operaciones, Moquegua e Ilo del MAP-5 setiembre 2017.

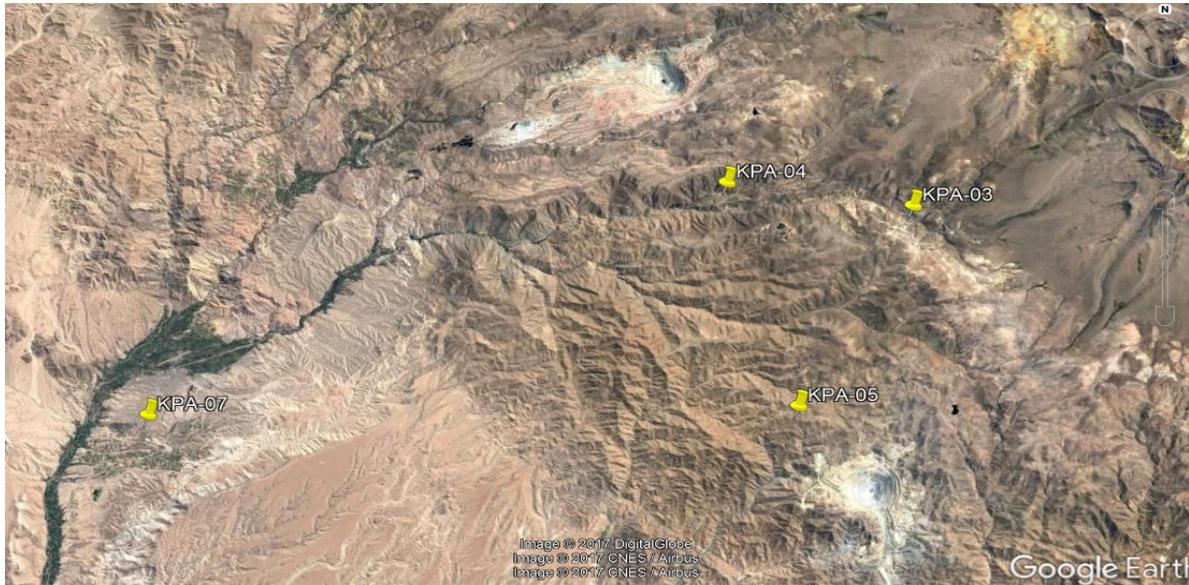
Figura 03. Ubicación de los puntos de monitoreo de calidad de aire en la zona de operaciones MAP-5 Setiembre 2017
