Proyecto “Elaboración y ejecución del Programa de Monitoreo Ambiental Participativo (MAP) del Proyecto Quellaveco, en cumplimiento de los compromisos asumidos en la Mesa de Diálogo y el EIA”, ejecutado por ProNaturaleza.

**INFORME DE RESULTADOS DE SEGUNDA CAMPAÑA DE MONITOREO DE AGUA SUPERFICIAL Y SUBTERRÁNEA
Marzo Abril 2014
VALIDACIÓN DE LÍNEA BASE AMBIENTAL DE AGUA SUPERFICIAL ÉPOCA HÚMEDA**

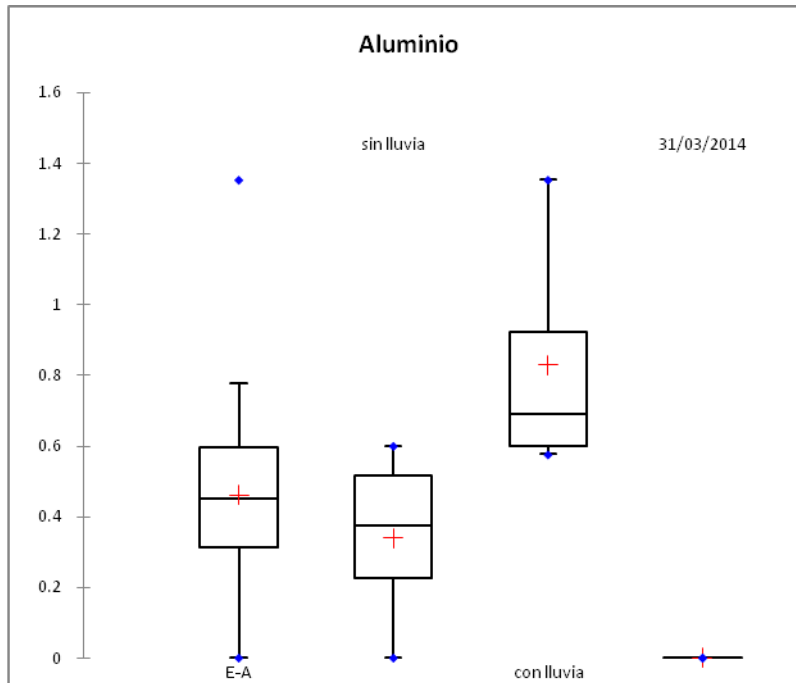
Figura 02. Diagrama de Cajas y Bigotes para la concentración de Aluminio en la época húmeda

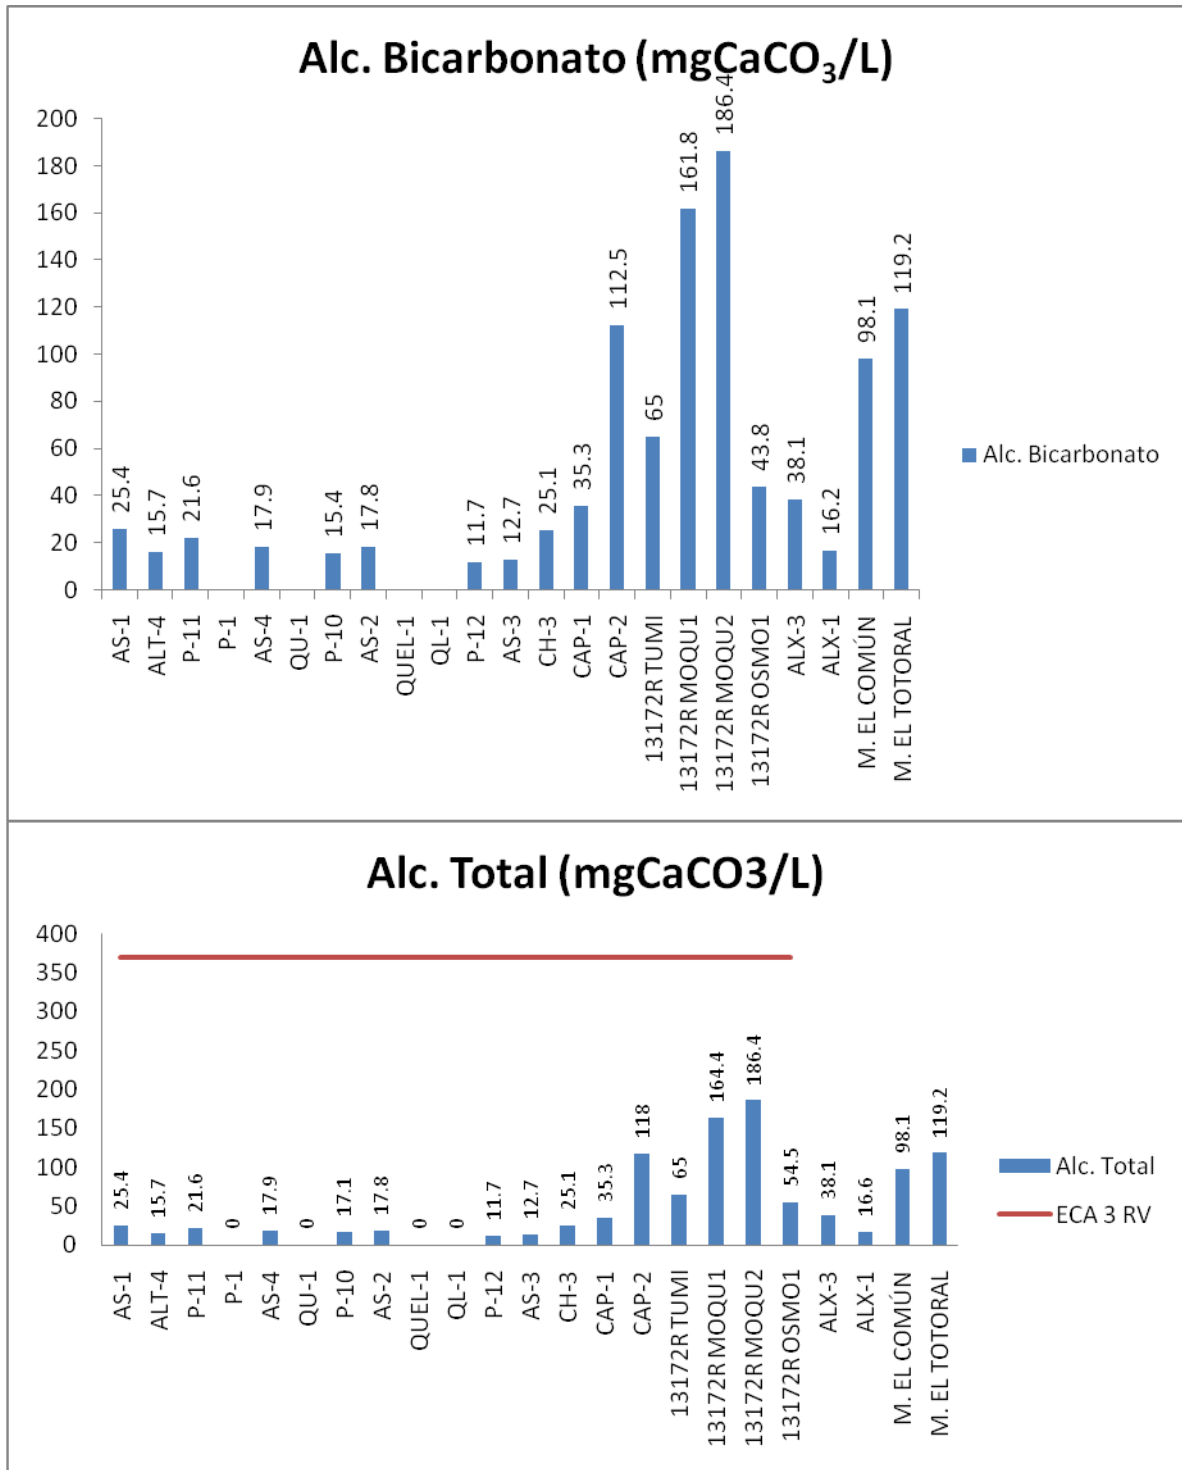
Figura 08. Variación espacial de los Bicarbonatos y Alcalinidad Total de las diferentes estaciones de monitoreo de calidad de agua superficial de la segunda campaña de monitoreo de agua superficial y subterránea –Marzo Abril 2014 del programa de Monitoreo Ambiental Participativo (MAP).

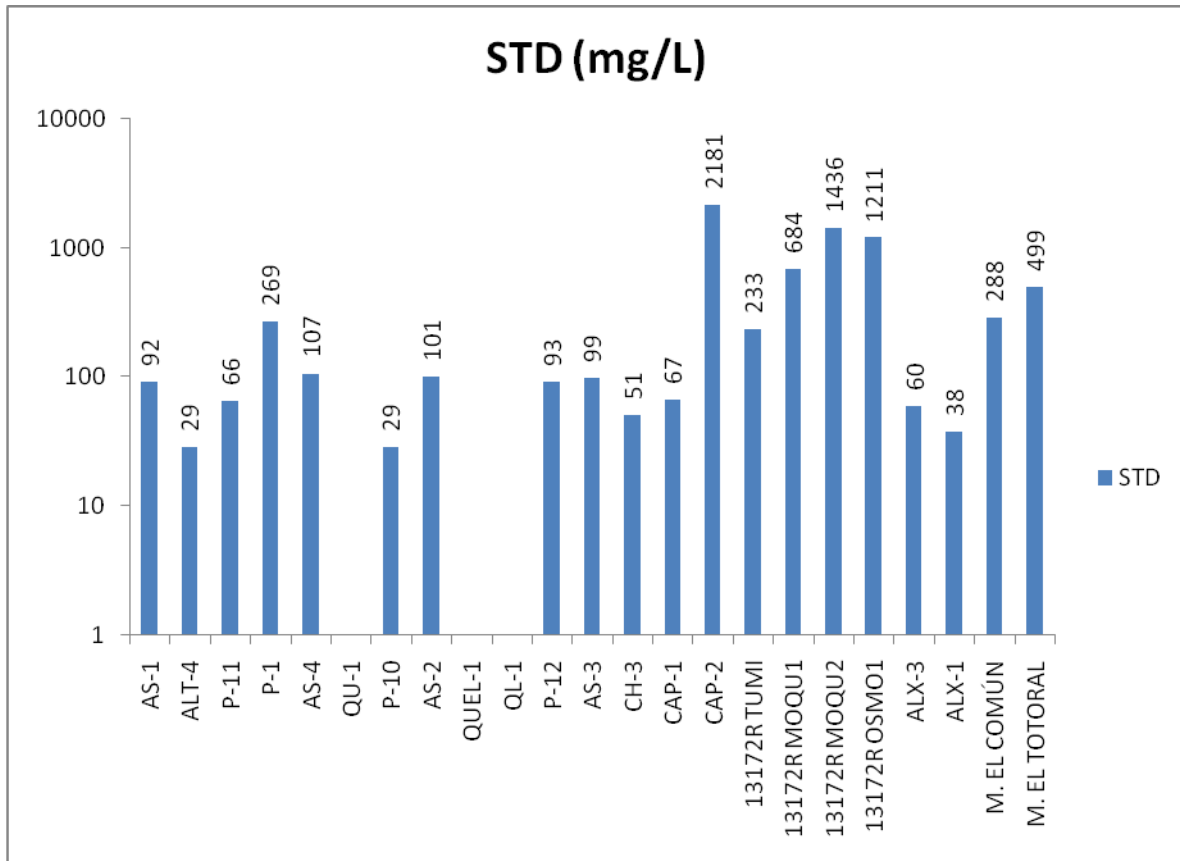
Figura 13. Variación espacial de Sólidos Disueltos Totales de las diferentes estaciones de monitoreo de calidad de agua superficial de la segunda campaña de monitoreo de agua superficial y subterránea –Marzo Abril 2014 del programa de Monitoreo Ambiental Participativo (MAP).

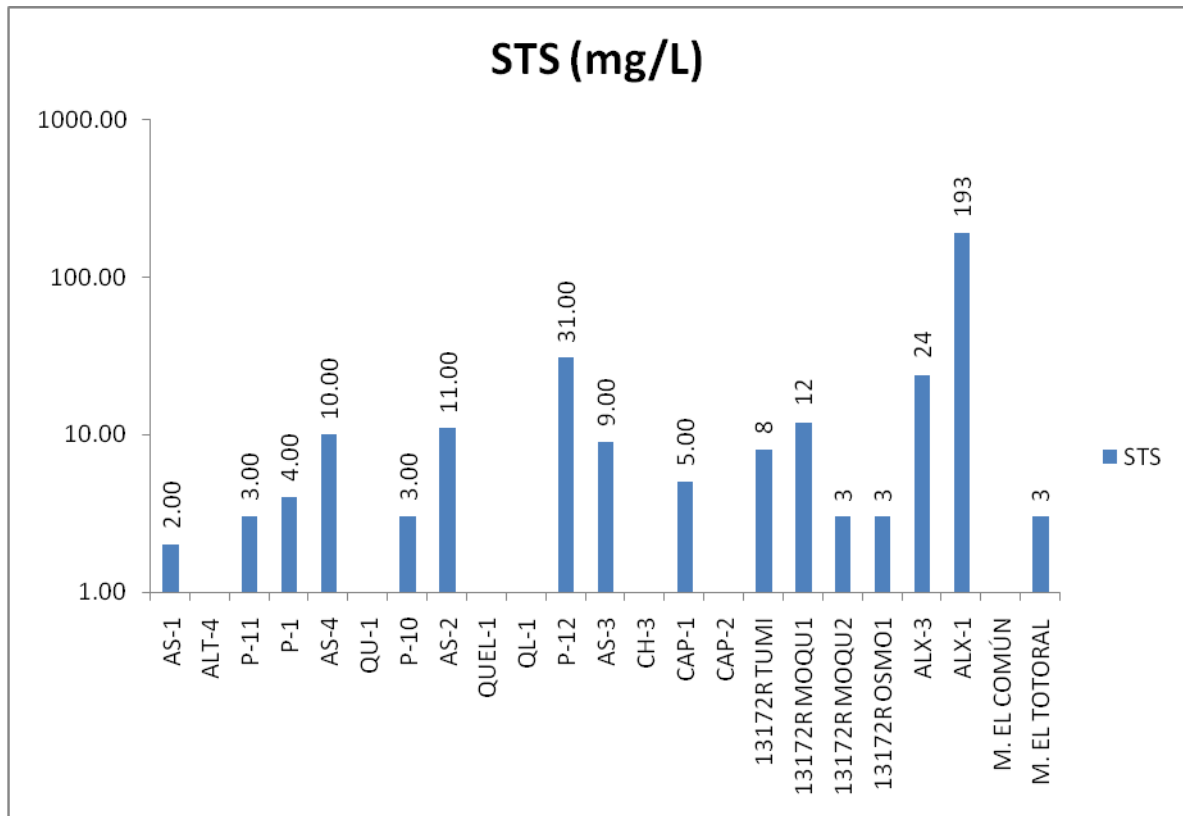
Figura 14. Variación espacial de Sólidos Disueltos en Suspensión de las diferentes estaciones de monitoreo de calidad de agua superficial de la segunda campaña de monitoreo de agua superficial y subterránea –Marzo Abril 2014 del programa de Monitoreo Ambiental Participativo (MAP).

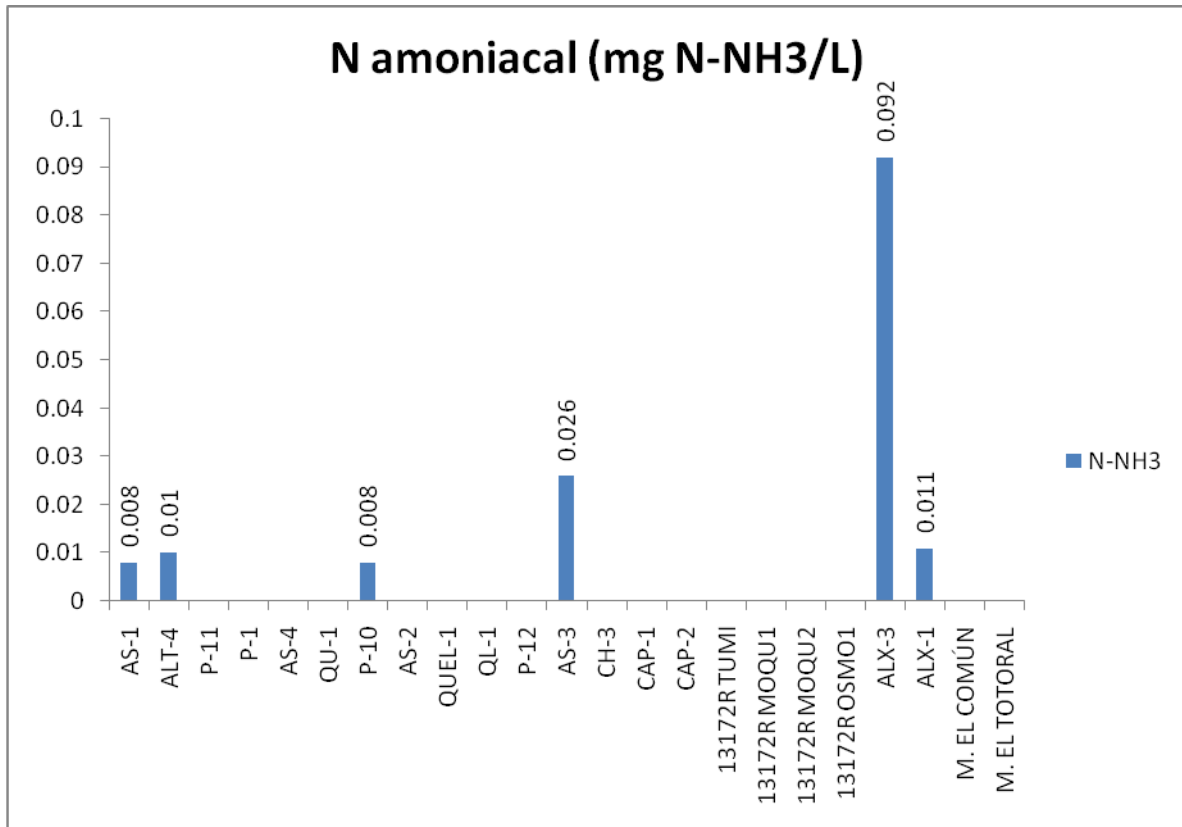
Figura 16. Variación espacial del Nitrógeno Amoniacoal de las diferentes estaciones de monitoreo de calidad de agua superficial de la segunda campaña de monitoreo de agua superficial y subterránea –Marzo Abril 2014 del programa de Monitoreo Ambiental Participativo (MAP).

El nitrógeno amoniacoal es el nitrógeno que se forma luego de la degradación de la materia orgánica nitrogenada como los péptidos, proteínas y aminoácidos, producen mal olor. El ECA Agua categoría 3 no fija un límite para este parámetro.

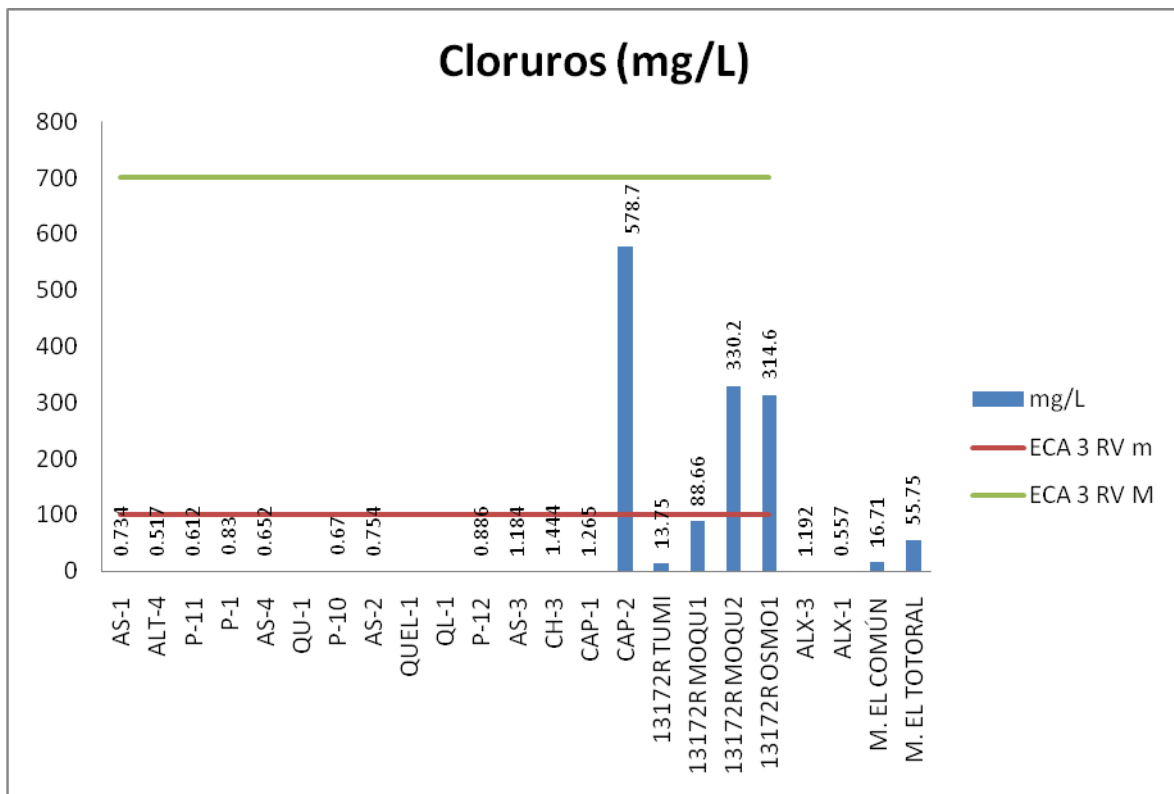
Figura 19. Variación espacial de la Concentración de Cloruros en las diferentes estaciones de monitoreo de calidad de agua superficial de la segunda campaña de monitoreo de agua superficial y subterránea – Marzo Abril 2014 del programa de Monitoreo Ambiental Participativo (MAP).

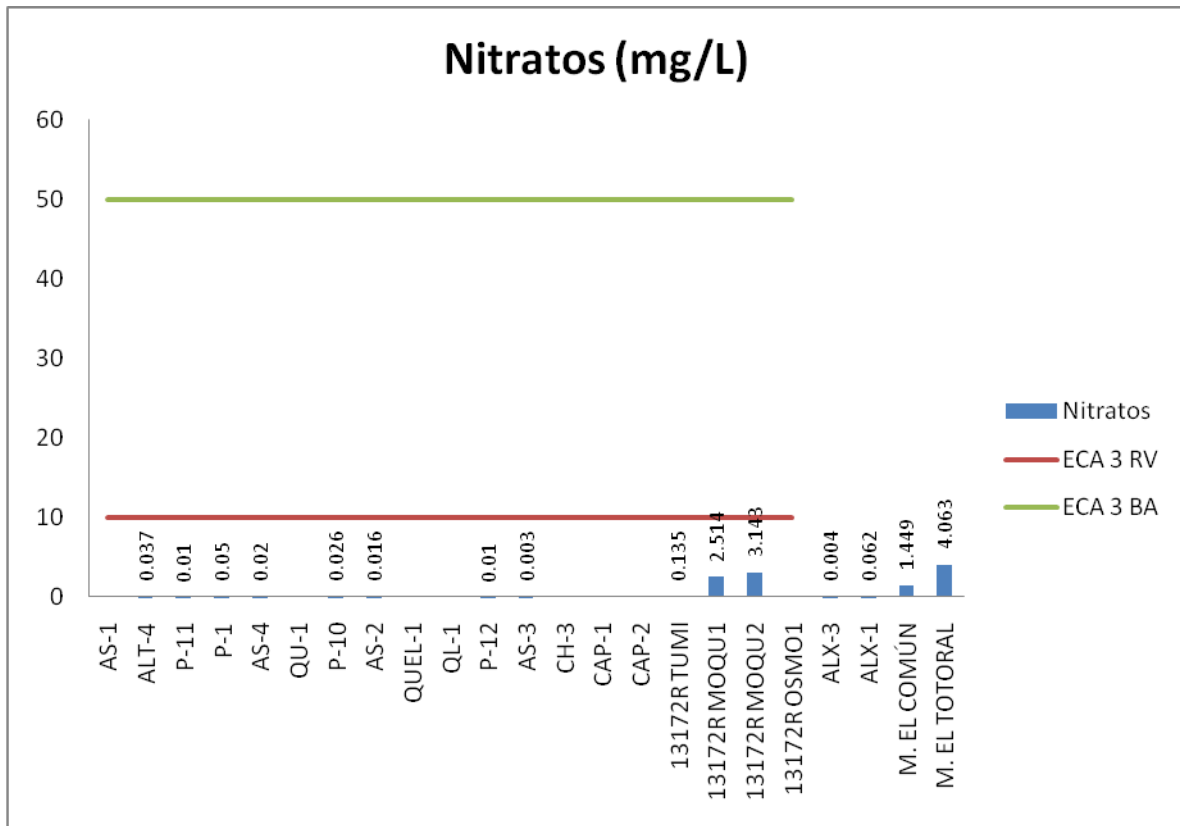
Figura 20. Variación espacial de la Concentración de Nitratos en las diferentes estaciones de monitoreo de calidad de agua superficial de la segunda campaña de monitoreo de agua superficial y subterránea – Marzo Abril 2014 del programa de Monitoreo Ambiental Participativo (MAP).

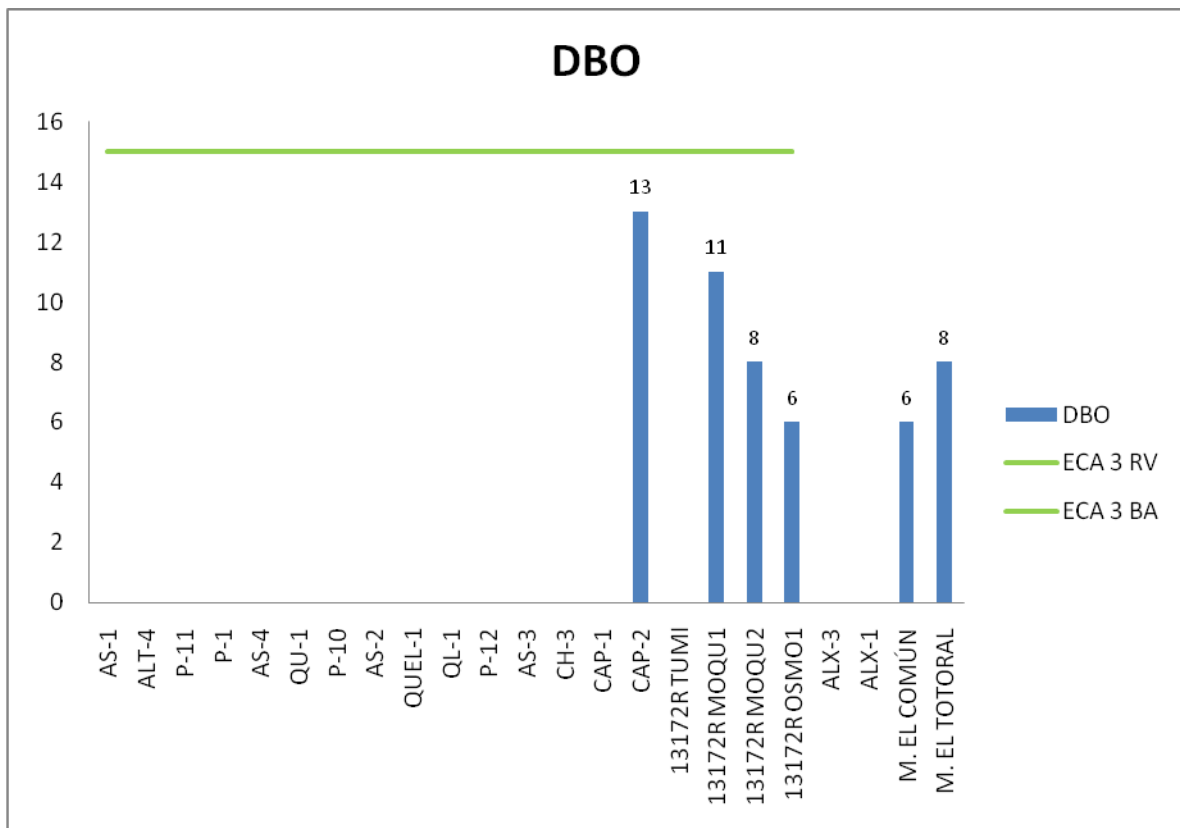
Figura 22. Variación espacial de la Demanda Bioquímica de Oxígeno en las diferentes estaciones de monitoreo de calidad de agua superficial de la segunda campaña de monitoreo de agua superficial y subterránea – Marzo Abril 2014 del programa de Monitoreo Ambiental Participativo (MAP).

La Demanda Bioquímica de Oxígeno es un parámetro que se relaciona con el ingreso de material orgánico biodegradable, las principales fuentes de DBO en el agua son las descargas de aguas residuales de origen doméstico, proveniente de inodoros o cocina. El incremento del DBO se relaciona negativamente con el contenido de oxígeno disuelto. La materia orgánica al biodegradarse en presencia de microorganismos consume oxígeno disuelto. Los cuerpos de agua tienen la capacidad de auto recuperarse luego de una descarga con alto DBO, debido a que cuando la materia orgánica del vertimiento que se ha degradado, por procesos de difusión del oxígeno del aire hacia el agua permite que el agua recupere su contenido inicial de oxígeno disuelto. El ECA Categoría 3 riego de vegetales, fija un valor máximo de DBO₅ de 15 mg O₂/L.

En el caso de los manantiales M. El Común y M. El Totoral, los valores bajos de DBO se pueden deber al ingreso de material vegetal en descomposición o infiltración de material orgánico al agua subterránea.

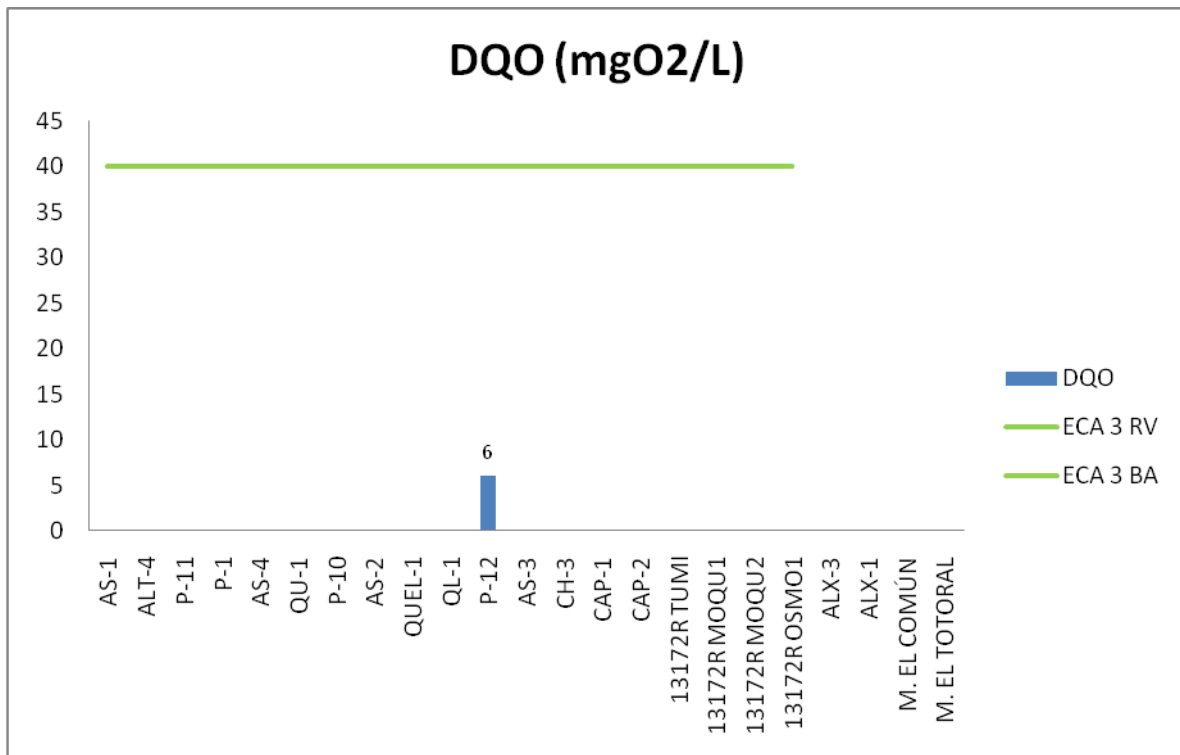
Figura 23. Variación espacial de la Demanda Química de Oxígeno en las diferentes estaciones de monitoreo de calidad de agua superficial de la segunda campaña de monitoreo de agua superficial y subterránea – Marzo Abril 2014 del programa de Monitoreo Ambiental Participativo (MAP).

La Demanda Química de Oxígeno representa a todo material orgánico biodegradable, no biodegradable y sustancias químicas susceptibles de oxidación, que consumen oxígeno en el agua al oxidarse químicamente. Las principales fuentes de DQO en el agua son la materia orgánica de las aguas residuales domésticas (excretas de inodoros, restos de comida), también detergentes, aceites y grasas que no se degradan fácilmente, material orgánico nitrogenado entre otros. El ECA Agua categoría 3, contempla un valor máximo de DQO de 40 mg O₂/L.

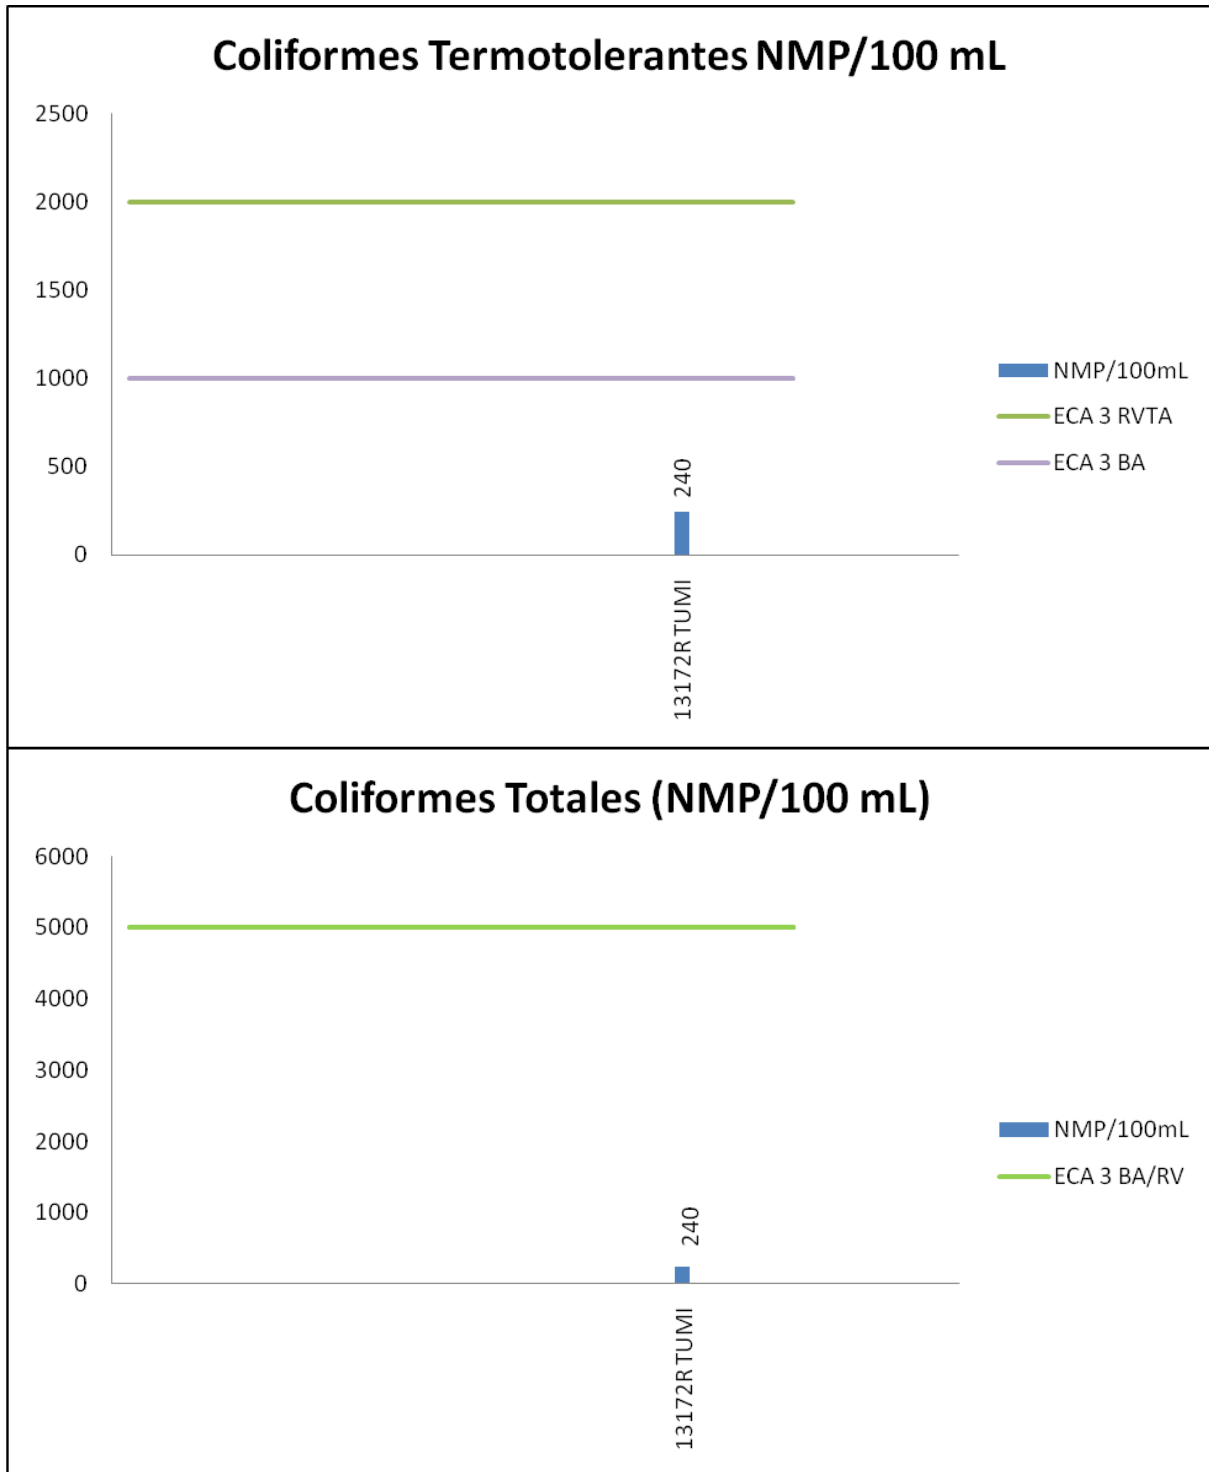
Figura 25. Análisis confirmatorio de Coliformes Fecales y Totales en la estación 13172RTumi adicional del monitoreo de calidad de agua superficial de la segunda campaña de monitoreo de agua superficial y subterránea – Marzo Abril 2014 del programa de Monitoreo Ambiental Participativo (MAP).

En la parte baja de la cuenca la estación 13172Rtumi presenta valores que en el monitoreo exceden lo establecido en el ECA y en la muestra adicional presenta Coliformes Termotolerantes y Totales. El exceso de totales sobre los termotolerantes nos indica que existe presencia de vertidos o infiltración de aguas residuales domésticas y presencia de especies acuáticas en el agua. Se recomiendo una mejora en la gestión del agua especialmente en esta zona que se encuentra en la parte superior de la bocatoma de la EPS.

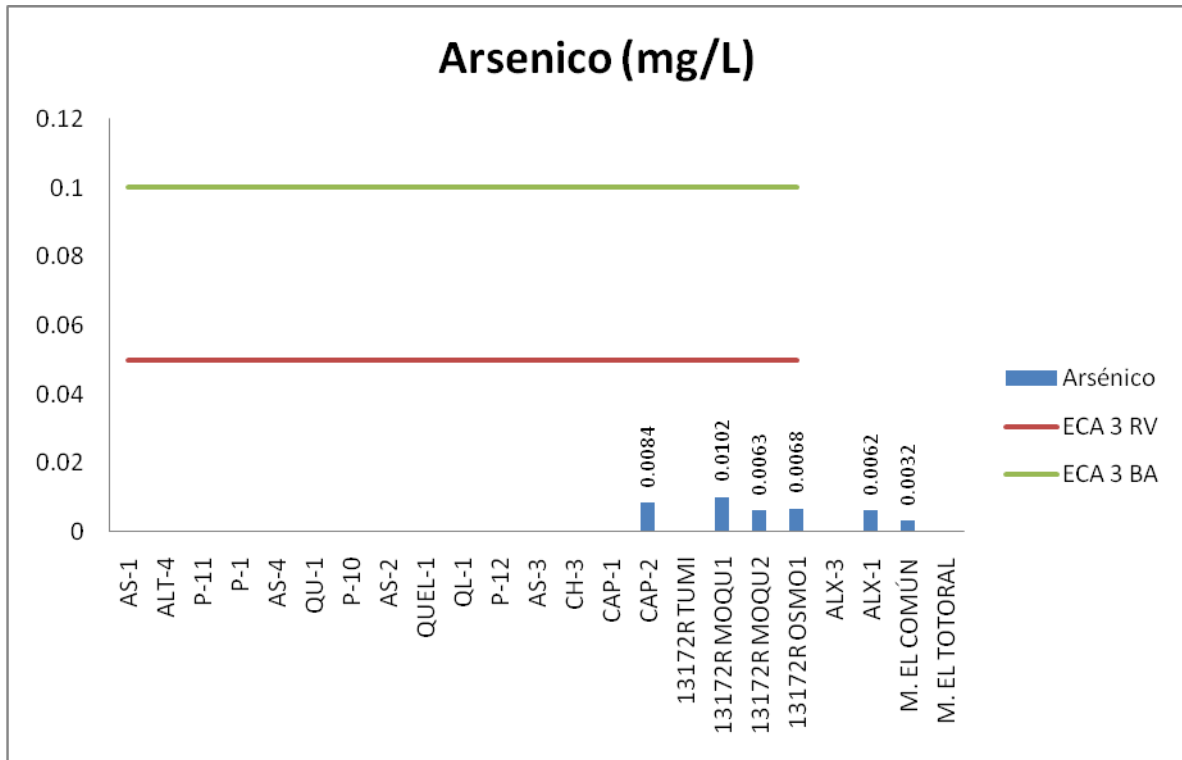
Figura 27. Variación espacial de la Concentración de Arsénico en las diferentes estaciones de monitoreo de calidad de agua superficial de la segunda campaña de monitoreo de agua superficial y subterránea – Marzo Abril 2014 del programa de Monitoreo Ambiental Participativo (MAP).

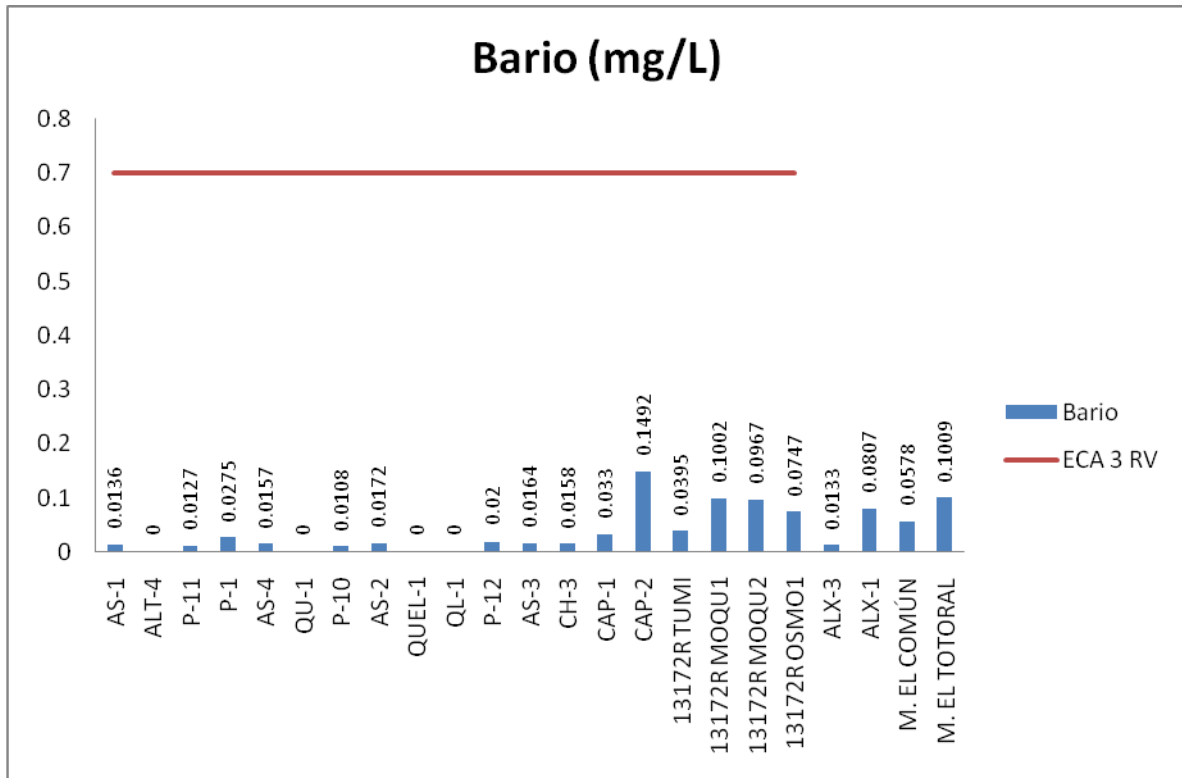
Figura 28. Variación espacial de la Concentración de Bario en las diferentes estaciones de monitoreo de calidad de agua superficial de la segunda campaña de monitoreo de agua superficial y subterránea – Marzo Abril 2014 del programa de Monitoreo Ambiental Participativo (MAP).

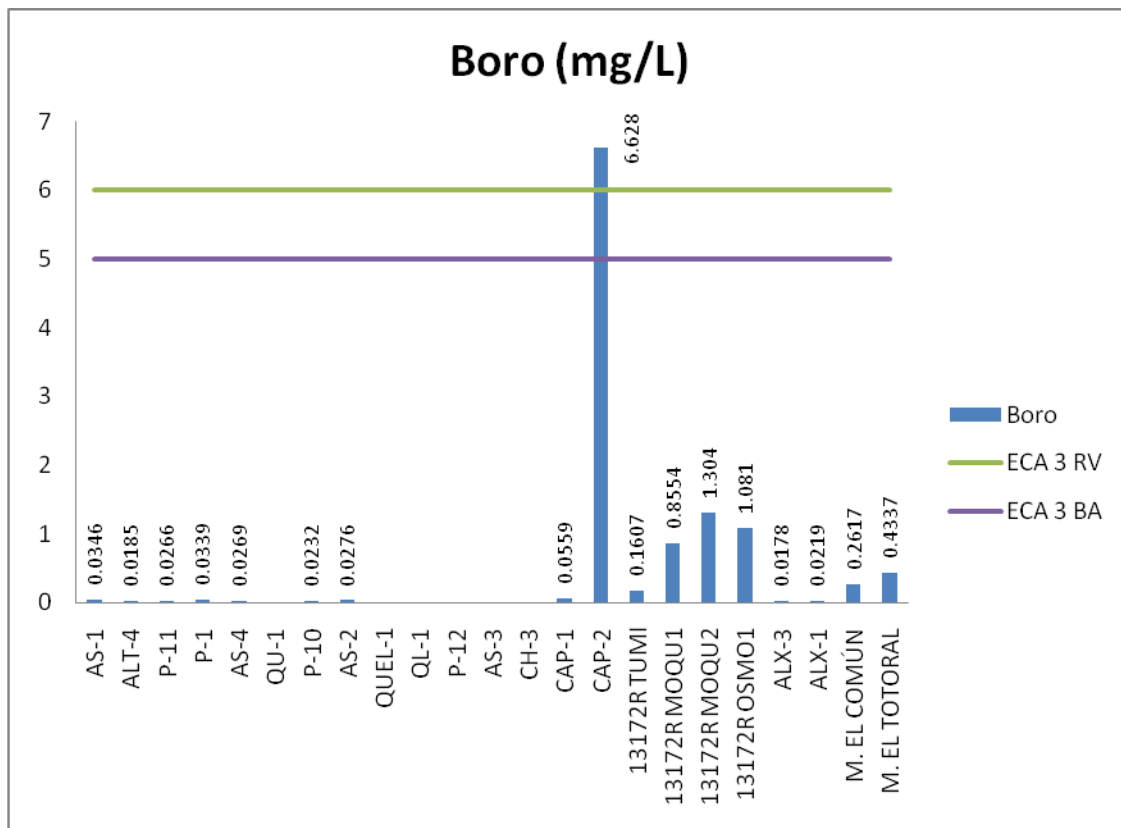
Figura 29. Variación espacial de la Concentración de Boro en las diferentes estaciones de monitoreo de calidad de agua superficial de la segunda campaña de monitoreo de agua superficial y subterránea – Marzo Abril 2014 del programa de Monitoreo Ambiental Participativo (MAP).

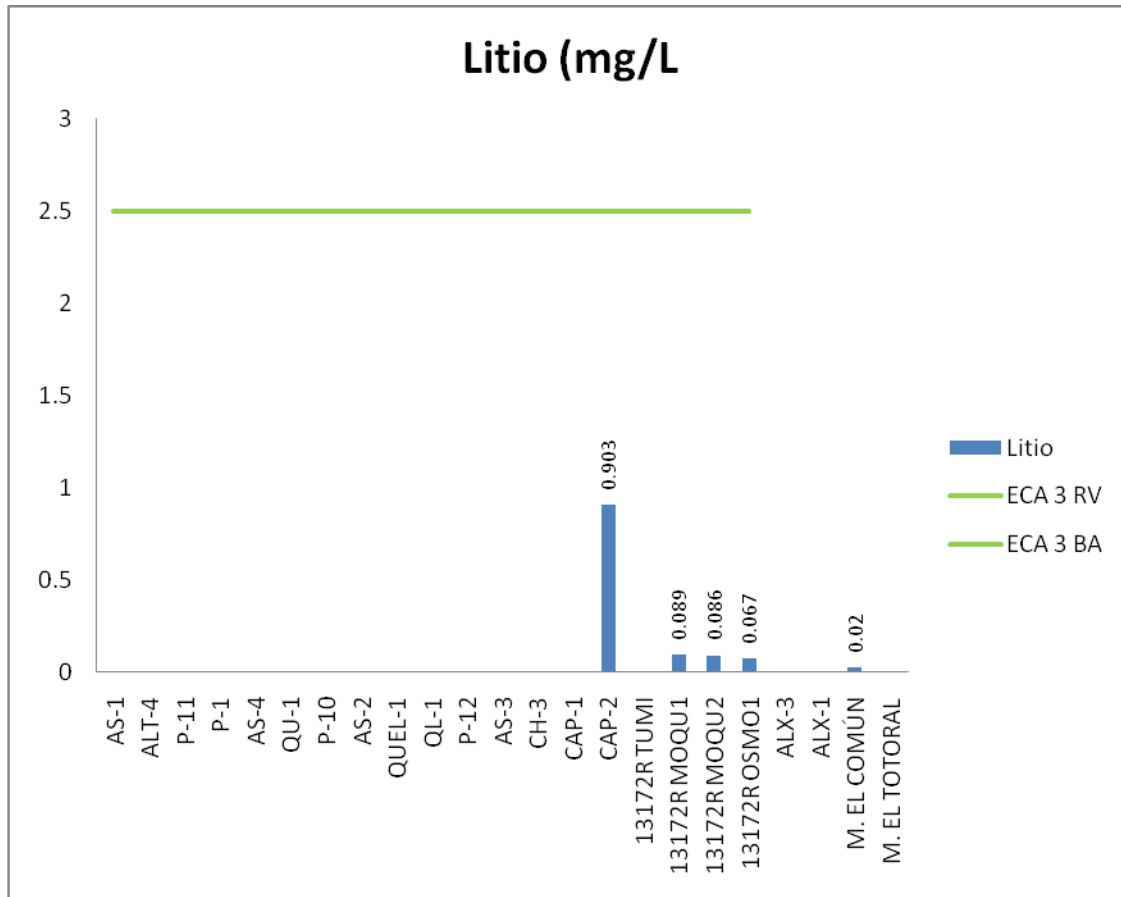
Figura 34. Variación espacial de la Concentración de Litio en las diferentes estaciones de monitoreo de calidad de agua superficial de la segunda campaña de monitoreo de agua superficial y subterránea – Marzo Abril 2014 del programa de Monitoreo Ambiental Participativo (MAP).

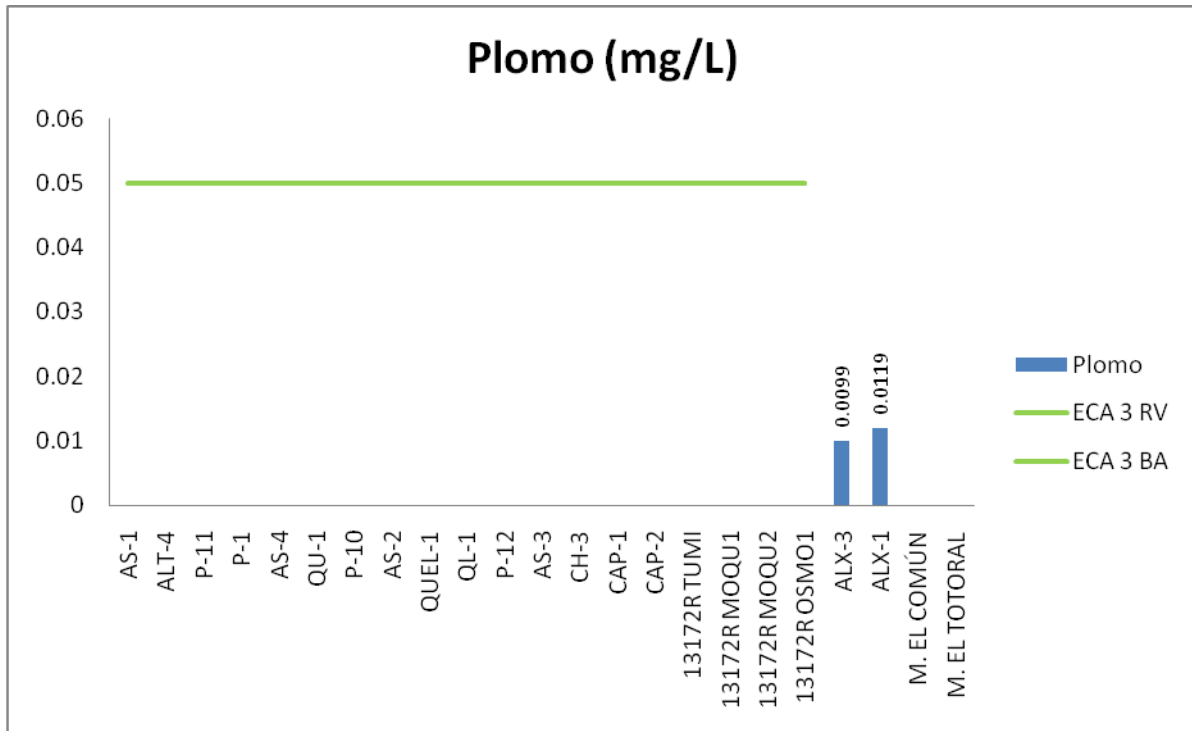
Figura 38. Variación espacial de la Concentración de Plomo en las diferentes estaciones de monitoreo de calidad de agua superficial de la segunda campaña de monitoreo de agua superficial y subterránea – Marzo Abril 2014 del programa de Monitoreo Ambiental Participativo (MAP).

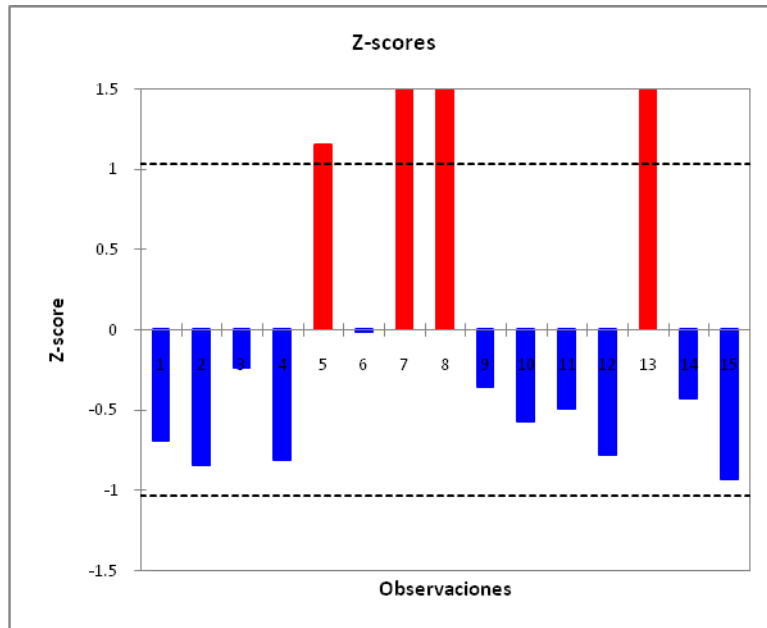
Figura 43. Representación gráfica del test de grubbs para la clasificación de los caudales de la estación AS-1

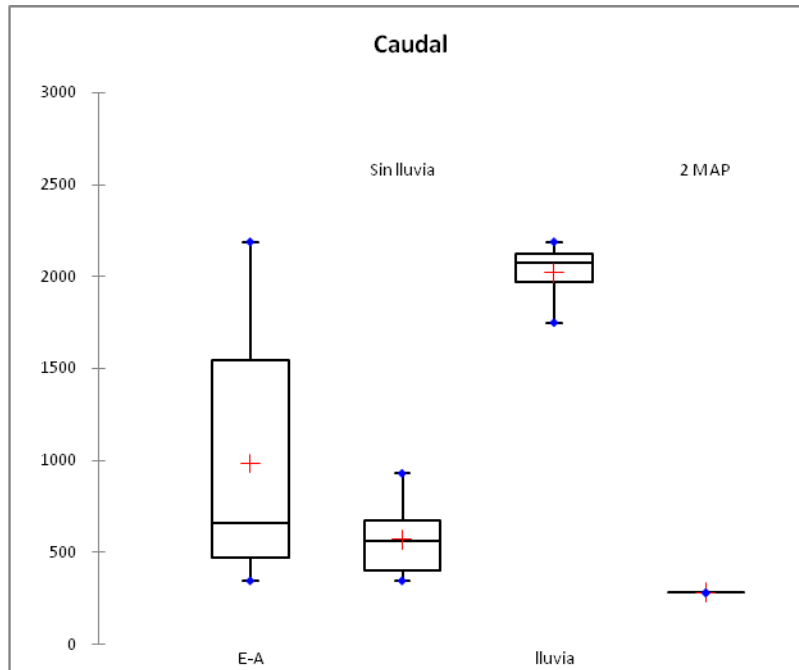
Figura 44. Diagrama de Cajas y Bigotes del caudal en la estación AS-1, época húmeda

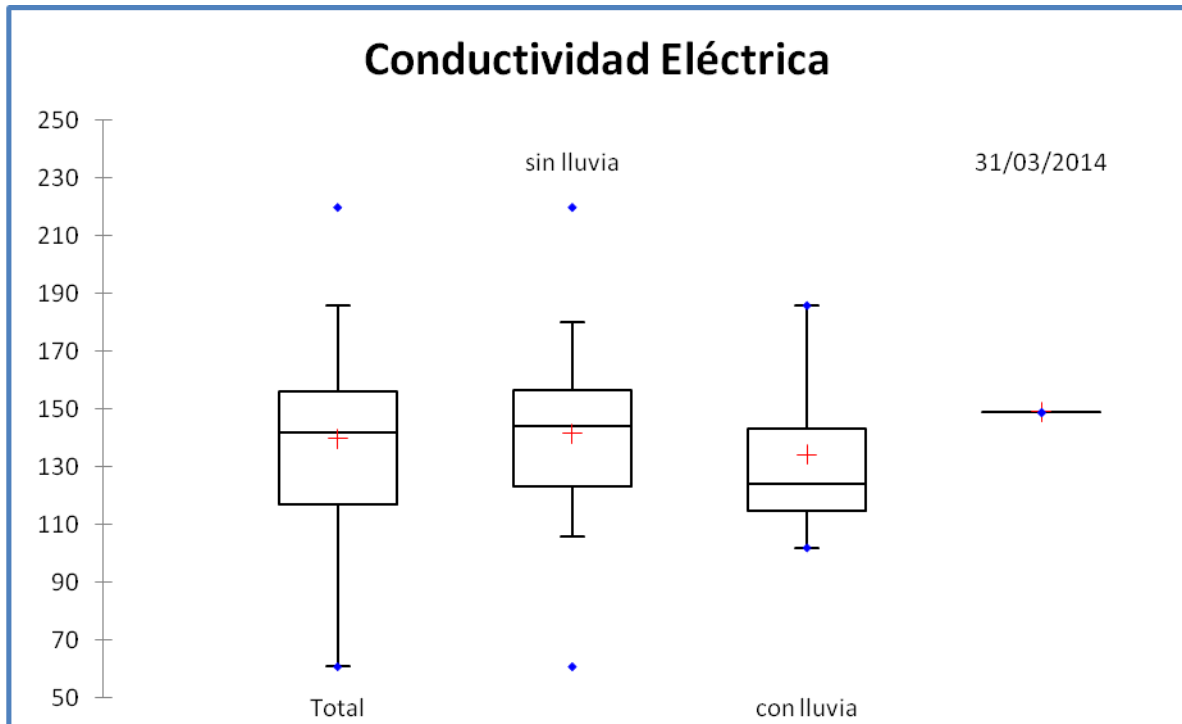
Estadística	Total	sin lluvia	con lluvia	31/03/2014
No. observaciones	17			
Mínimo	60.800	60.800	102.000	148.900
Máximo	220.000	220.000	186.000	148.900
1° Cuartil	116.750	123.500	114.750	148.900
Mediana	142.000	144.000	124.200	148.900
3° Cuartil	156.325	156.325	143.550	148.900
Media	139.538	141.350	134.100	148.900

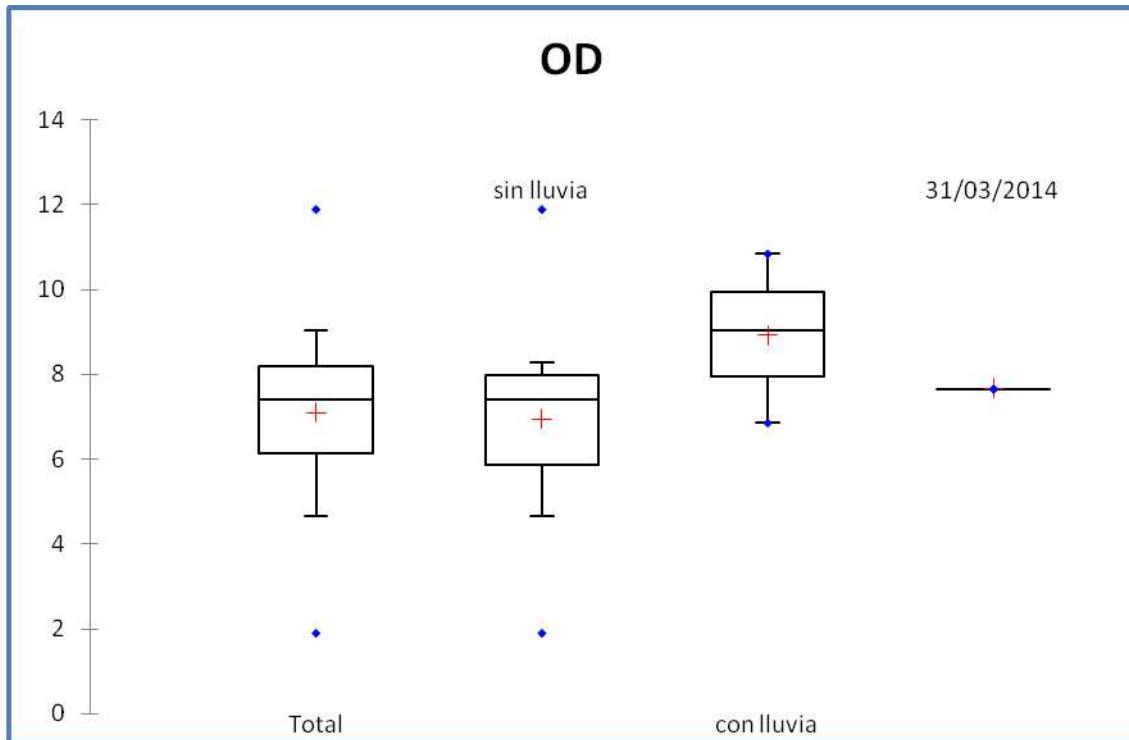
Estadística	Total	sin lluvia	con lluvia	31/03/2014
No. de observ.	17			
Mínimo	1.900	1.900	6.860	7.660
Máximo	11.900	11.900	10.850	7.660
1° Cuartil	6.145	5.860	7.945	7.660
Mediana	7.400	7.400	9.030	7.660
3° Cuartil	8.195	7.970	9.940	7.660
Media	7.084	6.934	8.913	7.660

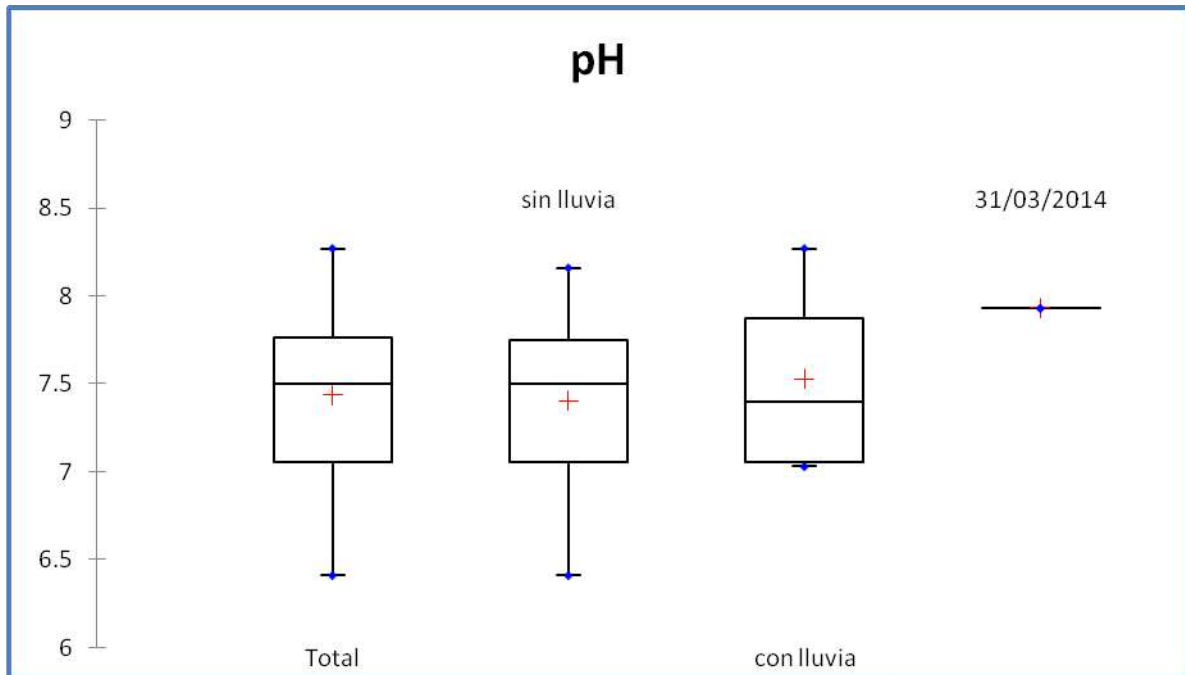
Estadística	Total	sin lluvia	con lluvia	31/03/2014
No. observaciones	17			
Mínimo	6.410	6.410	7.030	7.930
Máximo	8.270	8.160	8.270	7.930
1° Cuartil	7.053	7.058	7.053	7.930
Mediana	7.500	7.500	7.400	7.930
3° Cuartil	7.765	7.750	7.873	7.930
Media	7.432	7.401	7.525	7.930

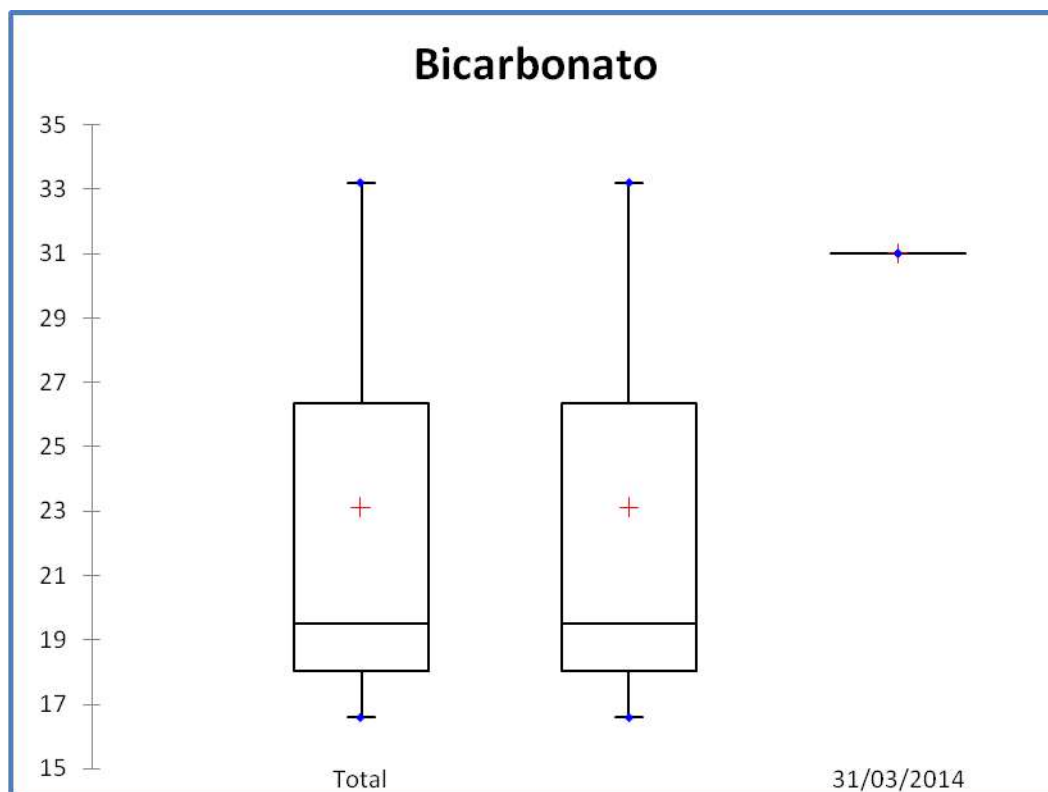
Estadística	Total	sin lluvia	31/03/2014
No. de observaciones	17		
Mínimo	16.600	16.600	31.000
Máximo	33.200	33.200	31.000
1° Cuartil	18.050	18.050	31.000
Mediana	19.500	19.500	31.000
3° Cuartil	26.350	26.350	31.000
Media	23.100	23.100	31.000

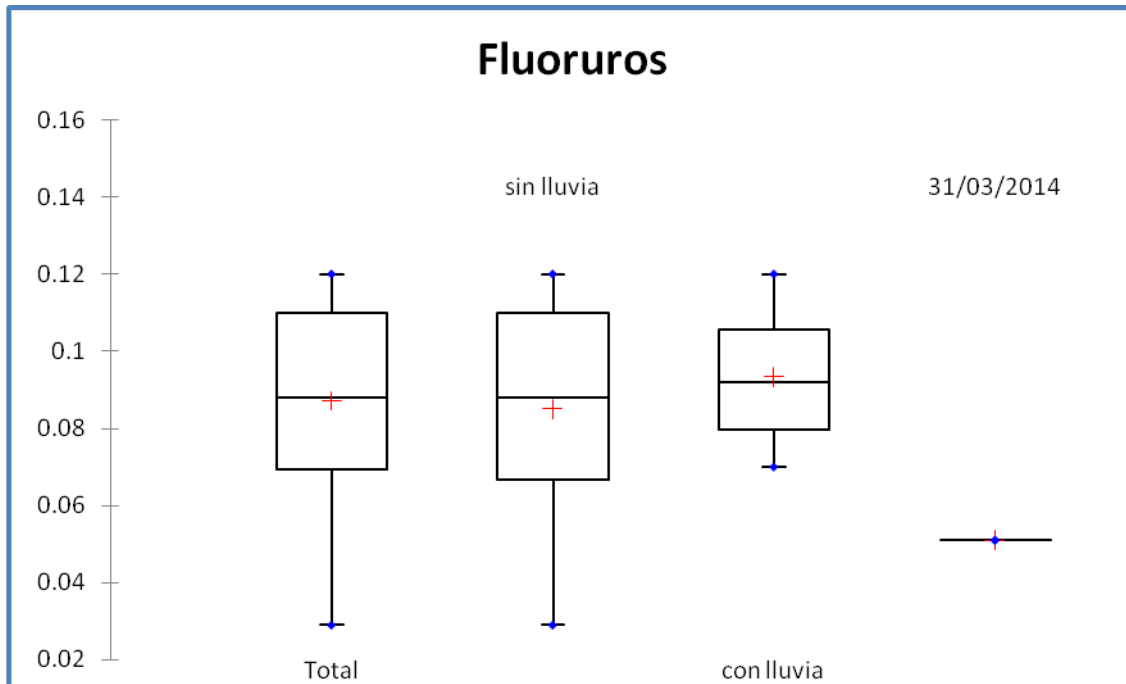
Estadística	Total	sin lluvia	con lluvia	31/03/2014
No. observaciones	17			
Mínimo	0.029	0.029	0.070	0.051
Máximo	0.120	0.120	0.120	0.051
1° Cuartil	0.069	0.067	0.080	0.051
Mediana	0.088	0.088	0.092	0.051
3° Cuartil	0.110	0.110	0.106	0.051
Media	0.087	0.085	0.094	0.051
