Proyecto “Elaboración y ejecución del Programa de Monitoreo Ambiental Participativo (MAP) del Proyecto Quellaveco, en cumplimiento de los compromisos asumidos en la Mesa de Diálogo y el EIA”, ejecutado por ProNaturaleza.

**INFORME DE RESULTADOS DE SEGUNDA CAMPAÑA DE MONITOREO DE AGUA SUPERFICIAL Y SUBTERRÁNEA
Marzo Abril 2014
VALIDACIÓN DE LÍNEA BASE AMBIENTAL DE AGUA SUPERFICIAL ÉPOCA HÚMEDA**

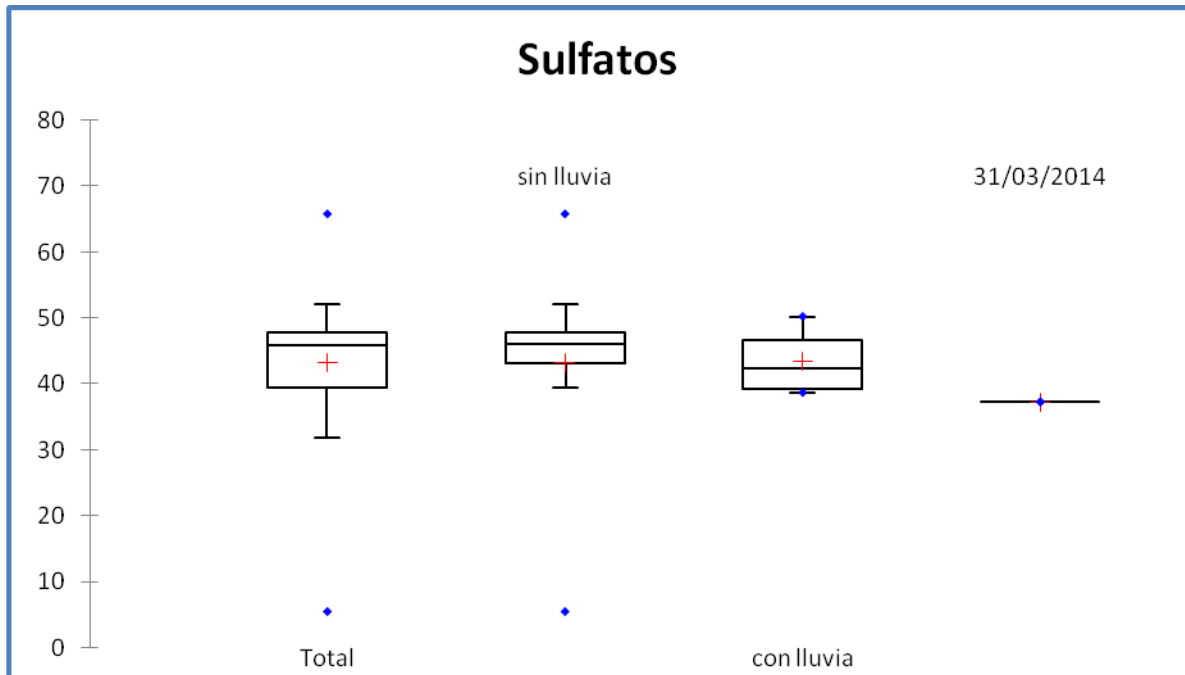
Estadística	Total	sin lluvia	con lluvia	31/03/2014
No. observaciones	17			
Mínimo	5.394	5.394	38.620	37.200
Máximo	65.700	65.700	50.160	37.200
1° Cuartil	39.423	43.195	39.138	37.200
Mediana	45.720	46.000	42.375	37.200
3° Cuartil	47.678	47.678	46.620	37.200
Media	43.277	43.242	43.383	37.200
